| Catálogo Nacional Monumentos Históricos | |
| Inmueble | Parròquia de la Mare de Déu del Rosari |
| Nombre | Ave Maria (1) |

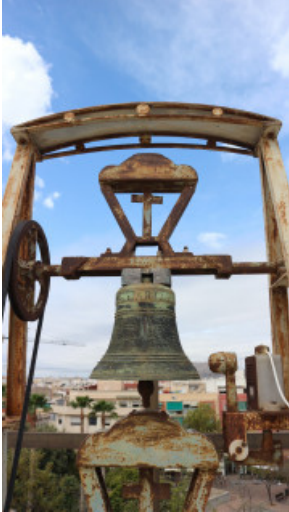
| Conservación | Greument mutilada: li han llevat les anses, i han fet dos trepans per lligar-la a la truja. L'estat de conservació de la campana és regular. Està instal·lada a l'espadanya de l'església amb truja de ferro de la foneria Manclús i està mecanitzada amb motor de vol continu i electromall trifàsic. Té un batall excessivament gran per a la campana. |

| Propuestas | La instal·lació actual no afavoreix la conservació de la campana ni té cap vinculació amb la tradició local, per tant devia ser restaurat el conjunt. La campana s'ha de baixar per netejar-la per dins i per fora, canviant la truja de ferro per altra de fusta de perfil tradicional valencià. Igualment cal canviar el motor de vol continu per un d'impuls i l'electromall per un monofàsic. |
