Catálogo Nacional Monumentos Históricos	
Estado	JALISCO
Municipio	GUADALAJARA
Inmueble	Catedral de la Asunción de Nuestra Señora
Dirección	Avenida Fray Antonio Alcalde 10, Zona Centro 44100
Ubicación	Torre Sur de Santo Santiago
Nombre	Esquilón Mayor, La Asunción (S6)
Medidas	Diámetro 170 cm Borde cm Altura 132 cm Peso real 2.868 , kg
Autor campana	RIVERA, TIBURCIO
Año fundición	1817

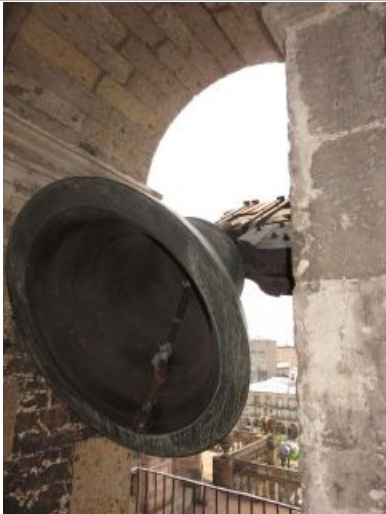
Inscripciones, decoraciones	<p>Campana incompletamente documentada debido a su posición casi horizontal por mal estado del yugo. que permite precisamente, por desaparición de parte de la madera, admirar la robustez del eje y de los tirantes metálicos que retienen la campana.</p> <p>Campana de transición técnica: si no estuviera firmada, se podría asignar a Juan Nepomuceno FLORES. No obstante en la parte alta dice en la parte exterior el apellido del fundidor "RIVeRA. " y en la anterior la dedicación "? LA ASUNCION". Como la campana está mal orientada, tiene todos sus elementos desplazados: así está la cruz al interior, muy sencilla pero de grandes dimensiones también y de decoraciones vegetales, y al exterior figura el peso, inciso como en el resto de campanas: "P^A 249 @ 7 L^S" es decir PESA 249 ARROBAS 7 LIBRAS, lo que supone 2.868,72 Kg. Hemos indicado una medida de diámetro aproximada que da por cálculo 2.845 kg, que se aproxima al peso indicado en la inscripción incisa.</p> <p>En el medio pie hay una inscripción insólita en esta torre, aunque muy habitual en otras catedrales, ya que indica el responsable económico de su fabricación: "SIeNDO TeSOReRO eL SR. D. JUAN JOSe MARTINEs ? LOS RIOS Y RAMOS MAYO ... ? J&J7" Falta pues la fecha exacta de la campana, mal documentada como hemos dicho, y hay que volver a señalar otro rasgo típico del anterior fundidor, como es la utilización de la J mayúscula para las unidades de la fecha.</p> <p>En cualquier caso estos datos están sujetos a una ampliación posterior de información.</p>

Toques actuales	No se puede voltear debido a su mal estado de conservación, que pone en peligro la campana y a los campaneros. Difícilmente se puede repicar, debido a su posición casi horizontal.
Conservación	La campana se encuentra casi horizontal, con el yugo hacia afuera, por el mal estado de conservación del contrapeso, lo que permite ver el eje, de muy grandes dimensiones, que atraviesa la oreja central del asa, asegurándola para que no caiga.
Protección	
Propuestas	El yugo debe ser restaurado, manteniendo todas aquellas partes que sea posible, especialmente el eje sobradamente dimensionado, y renovando aquellas partes dañadas o perdidas o que pongan en peligro la seguridad de campaneros y campanas. Debe orientarse la campana correctamente, es decir con la cruz hacia afuera y las inscripciones significativas como el autor o el peso, hacia adentro. Debido a su toque mayoritario de volteo, parece conveniente dotarla de un badajo de fierro de una pieza, es decir de articulación simple, para que golpee correctamente el bronce, en un solo lugar.
