Catálogo Nacional Monumentos Históricos	
Estado	ARAGÓN
Municipio	JACA
Inmueble	Parroquia de San Policarpo de Araguás del Solano
Dirección	
Ubicación	Sala de campanas
Nombre	San Policarpo y San Roque (2)
Medidas	Diámetro 88 cm Borde 8 cm Altura 75 cm Peso aproximado 395 kg
Autor campana	BALLESTEROS
Año fundición	1881

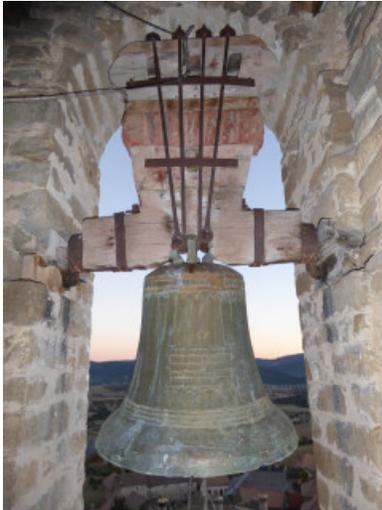
Conservación	<p>El valor material de una campana traspasa los límites de la antigüedad del vaso. Los accesorios de toque con que cuenta son parte integrante –e importante– de la misma. De hecho, mucho más que el vaso de bronce, la instalación de la campana nos habla de los usos que se le confiaron y, por lo tanto, de las formas de comunicación que la población de Araguás se dio.</p> <p>Pues bien, esta campana conserva casi intacta la instalación que le fue dada tras su fundición en 1881. La campana conserva su antiguo yugo de madera y piedra, pieza probablemente más antigua que el propio vaso, como se desprendería de las modificaciones documentadas en los anclajes. El yugo conserva, incluso, algunas trazas de almagra, es decir, de una pintura protectora de color rojizo, que nos habla de que la madera de la pieza tuvo originariamente una coloración rojiza, muy frecuente en los campanarios de toda Europa. Por otro lado, del interior de la campana todavía cuelga su antiguo badajo de forja.</p> <p>El conjunto se encuentra en regular estado de conservación, consecuencia del largo abandono que arrastra. El yugo presenta síntomas palpables de degradación y a las partes metálicas les ha aflorado el óxido. Daños generalmente poco profundos, que cabría reparar en una restauración como la más abajo propuesta.</p>

Protección	
Propuestas	<p>La pieza demanda de una cuidada restauración. Desde luego, cualquier intervención sobre ella habría de prever la restauración integral de su yugo, que habría de ser posteriormente repintado con almagra. Sería recomendable también restaurar el badajo original, dotándolo después de un cable de seguridad. La electrificación, tal vez necesaria para el uso rutinario de la campana, habría de realizarse con un motor de bandejo por impulsos y un electromazo.</p>
Autores del registro	RUIZ i ENGRA, Antoni; SARRIÓ ANDRÉS, Pau M.
Fecha del registro	24-09-2018
