<b>Catálogo Nacional Monumentos Históricos</b>	
<b>Estado</b>	COMUNITAT VALENCIANA
<b>Municipio</b>	CHERA
<b>Inmueble</b>	Ntra. Sra. de los Ángeles
<b>Dirección</b>	
<b>Ubicación</b>	Sala de campanas
<b>Nombre</b>	<b>San José (3)</b>
<b>Medidas</b>	Diámetro 74 cm   Borde 7 cm   Altura 60 cm   Peso aproximado 235 kg
<b>Autor campana</b>	ROSES, JAIME
<b>Año fundición</b>	1890

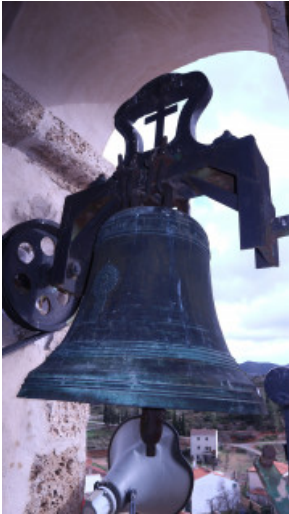
<b>Inscripciones, decoraciones</b>	Las asas de la campana son postizas por la rotura de las originales, posiblemente de forma accidental o bien porque la campana fue lanzada desde lo alto de la torre en 1936. En el tercio lleva dos grupos de dos cordones y entre ellos esta inscripción breve con la advocación de la campana y año de fundición: "SA??JOSE?A?O?1890". A continuación, en el medio lleva una cruz de calvario y una custodia que sostiene un ángel. Por último, en el medio pie lleva cuatro cordones y en el pie dos más. Elementos como los triángulos decorados, la tipología de la letra, la cruz o la custodia remiten a las campanas fundidas por Jaime Roses, fundidor al cual se puede atribuir la campana.

<b>Toques actuales</b>	Repique y volteo automático.
<b>Conservación</b>	El estado de conservación de la campana es regular y presenta una grieta en la parte interior, donde percute el badajo. Está instalada en uno de los vanos de la sala de las campanas con yugo de hierro de la fundición Manclús y mecanizada con motor de volteo continuo y electromazo. El badajo está atado y reforzado con cable de seguridad.
<b>Protección</b>	Protección genérica por encontrarse en un bien protegido (Bien de Relevancia Local).En consecuencia las intervenciones en las campanas deben ser comunicadas a la Dirección General del Patrimonio Cultural Valenciano adjuntando el proyecto previamente al inicio de los trabajos.

<b>Propuestas</b>	La instalación de la campana con yugo de hierro y obsoleta mecanización hacen necesaria su restauración. El yugo de hierro actual se debe de cambiar por otro de madera de perfil tradicional local. Por otro lado, el motor se debería de sustituir por otro de impulsos, que facilite el toque manual y reproduzca los toques tradicionales. Además, es necesario evitar la refundición de la pieza por su antigüedad, por lo que debe de ser soldada.
<b>Autores del registro</b>	ALEPUZ CHELET, Joan
<b>Fecha del registro</b>	31-01-2021
