| Catálogo Nacional Monumentos Históricos | |
| Municipio | BICORP |
| Inmueble | Parroquia de San Juan Evangelista |
| Nombre | María (2) |

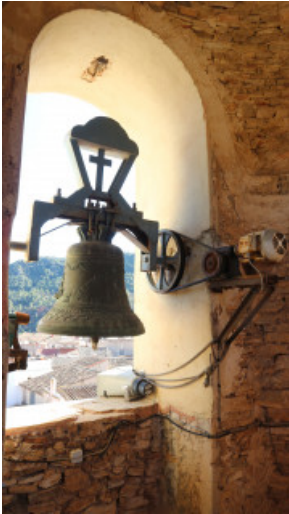
| Conservación | La campana está instalada en uno de los vanos de la sala de campanas, dotada con yugo de hierro de la fundición Manclús (modelo nuevo) y mecanizada con motor de volteo continuo y electromazo trifásico. |

| Propuestas | La campana se debe de restaurar. Para ello es necesario bajarla de la torre para limpiarla por dentro y por fuera. Por otro lado, el yugo de hierro se debe de cambiar por otro de madera de perfil tradicional local. Además, se debe de renovar la mecanización con un electromazo monofásico y motor de volteo por impulsos. |
