Catálogo Nacional Monumentos Históricos	
Estado	COMUNITAT VALENCIANA
Municipio	EL TORO
Inmueble	Parroquia de Nuestra Señora de los Ángeles
Dirección	
Ubicación	Sala de campanas
Nombre	Maria (3)
Medidas	Diámetro 84 cm Borde cm Altura cm Peso aproximado 343 kg
Autor campana	ROSES SOLER, VICENTE DOMINGO (VALÈNCIA)
Año fundición	1916

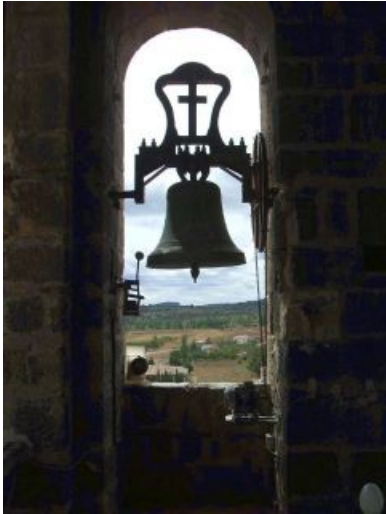
Toques actuales	Repique y volteo automático.
Conservación	Está en buen estado de conservación, situada en uno de los vanos de la sala de las campanas con un yugo de hierro de la fundición de Salvador Manclús del Grao de Valencia. Está motorizada con electromazo monofásico y motor de volteo por impulsos. Tiene un badajo atado y reforzado con cable de seguridad.

Protección	Protección genérica por encontrarse en un bien protegido (Bien de Relevancia Local).En consecuencia las intervenciones en las campanas deben ser comunicadas a la Dirección General del Patrimonio Cultural Valenciano adjuntando el proyecto previamente al inicio de los trabajos.
Propuestas	La campana se debe de restaurar. Para ello es necesario bajarla de la torre para limpiarla por dentro y por fuera. Por otro lado, el yugo de hierro se debe de cambiar por otro de madera de perfil tradicional local.
Autores del registro	ALEPUZ CHELET, Joan; ABARCA LLOPIS, Javier; MARTÍNEZ TAMARIT, Pau
Fecha del registro	27-03-2021
