<b>Catálogo Nacional Monumentos Históricos</b>	
<b>Estado</b>	COMUNITAT VALENCIANA
<b>Municipio</b>	OLIVA
<b>Inmueble</b>	Església de la Mare de Déu del Rebollet
<b>Direcció</b>	
<b>Ubicació</b>	Espadanya
<b>Nombre</b>	<b>Maria Salvador (1)</b>
<b>Medidas</b>	Diámetro 54 cm   Borde 6 cm   Altura 48 cm   Peso real <b>90 kg</b>
<b>Autor campana</b>	ROSES SOLER, JUAN BAUTISTA
<b>Año fundició</b>	1943

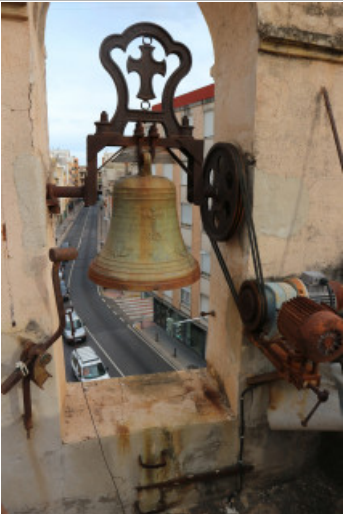
<b>Toques actuales</b>	Volteig automàtic a les misses.
<b>Conservació</b>	<p>Mal orientada (la creu cap a dins). L'estat de conservació de la campana és regular i està situada a l'espadanya de l'església. Té una truja de ferro de la foneria de Salvador MANCLÚS i està mecanitzada amb motor de vol continu i mall extern que s'acciona manualment amb una llarga corda. El batall està lligat i reforçat amb cable de seguretat.</p>

<b>Protección</b>	Protecció genèrica al trobar-se en un immoble protegit (Bé de Rellevància Local). En conseqüència les intervencions en les campanes han de ser comunicades a la Direcció General del Patrimoni Cultural Valencià adjuntant el projecte prèviament a l'inici dels treballs.
<b>Propuestas</b>	L'estat de conservació del conjunt fa necessària la seua restauració. La campana s'ha de baixar del campanar per netejar-la per dins i per fora per eliminar, com a mínim, la brutícia acumulada i renovar la truja de ferro per altra de fusta de perfil tradicional valencià. El motor s'ha de canviar per altre d'impuls mentre que el mall podria ser conservar, per continuar el toc manual i reproduir la forma tradicional de repicar.
<b>Autores del registro</b>	OSA MILLÁN, Sergio
<b>Fecha del registro</b>	18-09-2020
