Catálogo Nacional Monumentos Históricos	
Estado	CASTILLA Y LEÓN
Municipio	PALENCIA
Inmueble	Catedral de San Antolín
Dirección	
Ubicación	sala de campanas
Nombre	San Antolín (7)
Medidas	Diámetro 134 cm Borde 13 cm Altura 107 cm Peso aproximado 1393 kg
Autor campana	CABRILLO MAYOR, JOSÉ (SALAMANCA)
Año fundición	1941

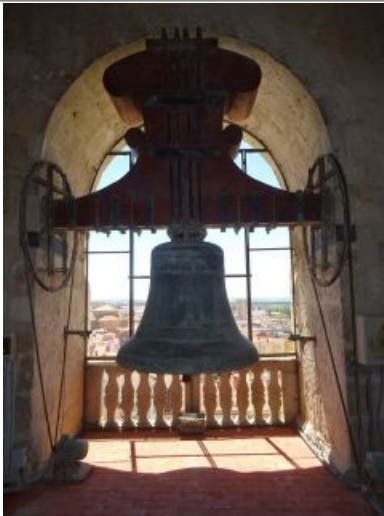
Toques actuales	<p>La campana puede voltear de manera automática, pero carece de electromazo para las señales. Aunque está ubicada en el límite del muro, para que voltee es preciso abrir la reja del vano, en dos partes, hacia el interior, y asegurarla de manera que se cierren dos interruptores de seguridad, necesarios para el volteo automático.</p> <p>Carece de electromazo para repiques y otras señales.</p>
Conservación	<p>El cable de seguridad, a un lado solamente, no retendría el badajo en caso (improbable) de rotura, sino que lo zarandearía por la campana, hasta la rotura del cable. De hecho, las puntas de los cables de seguridad, están dañando más la caña de madera en vez de aportar protección al conjunto.</p> <p>Los herrajes han sido pintados después de ser instalados en la madera, de modo que ésta está manchada con pintura de protección metálica.</p> <p>La campana ha sido embadurnada, al menos por dentro, con un producto químico indeterminado, probablemente para limpiarla. El resultado ha sido una capa irregular de pátina verdosa.</p> <p>Hay numerosos excrementos de aves en la campana, especialmente en la parte interior, que dificultan su lectura, afectan su conservación y modifican su sonido.</p> <p>La campana está mal orientada (el crucifijo hacia el interior de la sala de campanas)</p>

Protección	
Propuestas	<p>La campana debe ser orientada convenientemente (cruz hacia afuera). Igualmente debe ser limpiada, por dentro y por fuera.</p> <p>Debe verificarse, igualmente, que la solución química utilizada para limpiar el interior no sigue degradando el bronce.</p> <p>El cable de seguridad del badajo (probablemente innecesario en este caso) debe instalarse de tal modo que tenga dos puntos de amarre a ambos lados de la bola, y que en caso de rotura de la caña, quede más o menos rígido y en su lugar.</p> <p>La bola del electromazo, una vez ajustada en su punto, debe quedar soldada para impedir que pueda desplazarse.</p> <p>Debe ser dotada de un electromazo, de manera que pueda participar en repiques y otras señales.</p> <p>Debe valorarse la posibilidad de construir algún tipo de estructura que retranquee aún más la campana de modo que pudiera voltear sin tener que abrir, manualmente como en estos momentos, las dos hojas de la rejilla que impide l entrada de aves.</p>
