Catálogo Nacional Monumentos Históricos	
Estado	EXTREMADURA
Municipio	PLASENCIA
Inmueble	Catedral de Santa María
Dirección	
Ubicación	sala de campanas
Nombre	Campana (2)
Medidas	Diámetro 98 cm Borde 9 cm Altura 5 cm Peso aproximado 545 kg
Autor campana	VILLANUEVA SÁENZ, FERNANDO
Año fundición	1960

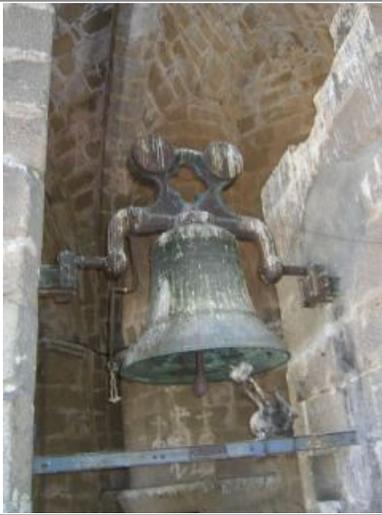
Inscripciones, decoraciones	<p>La campana tiene una inscripción, sin duda procedente de la que sustituyó, casi imposible de transcribir debido a la espesa capa de suciedad que cubre el bronce.</p> <p>En la parte alta parece decir "ECCE CRUCEM DOMINI FUGITE PARTES ADVERSE VECIT LEO DE TRIBU JUDA" esto es ESTA ES LA CRUZ DEL SEÑOR, HUID LOS ENEMIGOS. VENCIO EL LEÓN DE LA TRIBU DE JUDÁ. La frase está incompleta, a pesar del espacio dejado en blanco.</p> <p>En la línea inferior no pudo descifrarse el año original de la campana: "HIZOSE EN 16... REFUNDIOSE EN 1960".</p> <p>En el medio hay una cruz con Crucificado, mientras que en el medio pie de la parte opuesta está la marca de fábrica: "FERNANDO VILLANUEVA SAENZ FUNDICION DE CAMPANAS VILLANUEVA DE LA SERENA (BADAJOZ)"</p>

Toques actuales	El toque se limita a golpes del mazo motorizado, sin ningún mecanismo para el volteo. La ubicación del motor impide el volteo manual.
Conservación	Extremadamente sucia - Fijada para que no voltee - El badajo carece de ojal para el repique manual. Como es usual en este fundidor, la campana carece de asas.
Protección

Propuestas	<p>La campana debe limpiarse, con arena húmeda y a baja presión, tanto por dentro como por fuera, para recuperar la sonoridad original, distorsionada por la capa de excrementos. Debe reponerse el yugo de madera y el badajo, siguiendo el modelo de la campana mayor de volteo. El yugo deberá mantener los ejes acodados y el badajo de doble articulación. La campana debe ser dotada de la correspondiente palanca de hierro para un posible volteo manual, mediante sogas. Igualmente debe ser dotada, en el lado contrario, de un motor de impulsos y un electromazo externo que reproduzcan los toques tradicionales y no impidan los toques manuales.</p> <p>Sería conveniente que los trabajos de restauración se realizasen en los talleres de la empresa concesionaria, de manera que tras la adecuación de la campana y yugo se exhibiese, durante unos días, al pie de la torre, para divulgar los trabajos realizados e implicar la población con la campana.</p>
