<b>Catálogo Nacional Monumentos Históricos</b>	
<b>Estado</b>	CASTILLA Y LEÓN
<b>Municipio</b>	ASTORGA
<b>Inmueble</b>	Santa Apostólica Iglesia Catedral de Santa María
<b>Dirección</b>	
<b>Ubicación</b>	sala primera de campanas
<b>Nombre</b>	<b>El Agujón (2)</b>
<b>Medidas</b>	Diámetro 81 cm   Borde 7 cm   Altura 71 cm   Peso aproximado 308 kg
<b>Autor campana</b>	DÍEZ PELLÓN, MANUEL; DÍEZ PELLÓN, NICOLÁS MARÍA (AJO)
<b>Año fundición</b>	1853

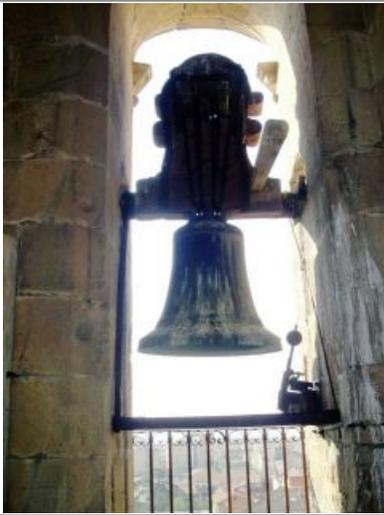
<b>Conservación</b>	<p>No tiene badajo.</p> <p>En algunos puntos es difícil verificar la epigrafía a causa de los excrementos de aves que cubren la campana.</p> <p>La campana ha sido fijada, soldando pletinas metálicas de cualquier manera a los herrajes, para evitar su oscilación, impidiendo así todo posible toque manual.</p> <p>Electromazo pega algo bajo.</p>
<b>Protección</b>	Protección genérica al encontrarse en un BIC declarado.
<b>Propuestas</b>	<p>La campana debe ser limpiada, por dentro y por fuera, para recuperar la sonoridad original.</p> <p>El yugo de madera debe ser restaurado, conservando en la medida de lo posible todas las partes originales incluidos los herrajes, sustituyendo los cojinetes por rodamientos autocentrados, así como aquellos elementos que exija la seguridad. No obstante las partes sustituidas serán iguales a las originales.</p> <p>La campana debe balancear y repicar, y seguramente no debe voltrear. Debe ser dotada de un motor de impulsos y de un electromazo, ubicados al lado contrario de la palanca de toque, para reproducir los toques originales y no impedir los posibles toques manuales.</p> <p>Vistos los problemas de conservación debidos a las aves, sería conveniente retranquear los soportes de manera que la campana pueda balancear, e incluso voltrear, sin tocar una rejilla de acero inoxidable y transparente tanto a los sonidos como a la visión, que se instalaría en todos los vanos de la sala.</p>
