Catálogo Nacional Monumentos Históricos	
Estado	CASTILLA Y LEÓN
Municipio	ZAMORA
Inmueble	Catedral de El Salvador
Dirección	
Ubicación	sala primera de campanas
Nombre	María de la Concepción, la bomba (1)
Medidas	Diámetro 159 cm Borde 16,5 cm Altura 129 cm Peso aproximado 2327 kg
Autor campana	DÍEZ SANTAMARÍA, MOISÉS
Año fundición	1908

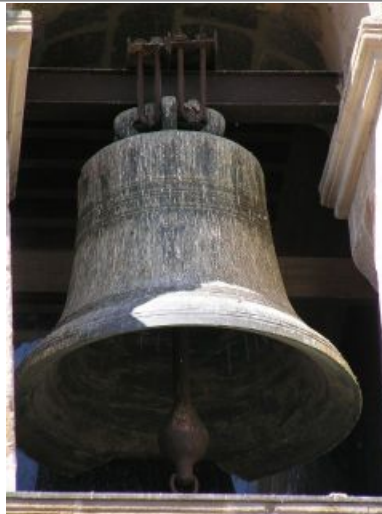
Inscripciones, decoraciones	<p>La campana, a pesar de ser accesible, ha sido casi imposible de documentar a causa de la espesa capa de excrementos que la cubre.</p> <p>Seguimos la transcripción de ALONSO PONGA y SÁNCHEZ DEL BARRIO, con pequeñas variaciones, aunque no es todavía una versión definitiva.</p> <p>En la parte superior hay una cenefa de hojas de acanto de dos tamaños.</p> <p>En el tercio, en una posición baja poco habitual, parece que dice por la parte exterior "MARIA DE LA CONCEPCION" mientras que por la parte interior dice en latín "ECCE ANCILLA DOMINI FIAT MIHI SECUNDUM VERBUM TUUM"</p> <p>La cita está tomada de Lc 1,38 "Dixit autem Maria: Ecce ancilla Domini: fiat mihi secundum verbum tuum." que es la contestación de María a la salutación angélica y que suele traducirse "DIJO MARÍA: HE AQUÍ LA ESCLAVA DEL SEÑOR, HÁGASE EN MÍ SEGÚN TU PALABRA."</p> <p>Por debajo dice "FUNDIDA POR MOISES DIEZ DE PALENCIA EL 10 DE JUNIO DE 1908 RIGIENDO ESTA DIOCESIS EL EXMO. E YLMO. S^R. OBISPO D^R. DON LUIS FELIPE ORTIZ Y GUTIERREZ" Las dos primeras abreviaturas son inusuales, y suelen escribirse "EXCMO" e "ILMO". Tampoco es habitual una fecha tan concreta de fundición, ya que este largo proceso, que puede durar varios meses, está sujeto a múltiples circunstancias que pueden modificar, incluso uno o dos días, el momento del vertido del metal. En cualquier caso cabe interpretar el texto como FUNDIDA POR MOISÉS DÍEZ DE PALENCIA EL 10 DE JUNIO DE 1908 RIGIENDO ESTA DIÓCESIS EL EXCELENTÍSIMO E ILUSTRÍSIMO SEÑOR OBISPO DOCTOR DON LUIS FELIPE ORTIZ Y GUTIÉRREZ.</p> <p>En la parte media exterior se encuentra un crucifijo que, como el resto, está cubierto por una densa y espesa capa de estiércol.</p>

Toques actuales	No se toca.
Conservación	<p>Cuelga de dos vigas de hierro, sin ningún aislamiento para la campana.</p> <p>Rota - Falta un trozo del pie en (06)</p> <p>Cubierta de excrementos de tal modo que es casi imposible documentar su epigrafía y decoraciones.</p> <p>Enorme badajo que está además muy descolgado, de manera que pega en la parte alta de la bola: causa probable de rotura. Carece de otros mecanismos para el toque automático o manual.</p> <p>En el interior hay diversos grafitos, de escaso interés (aunque deben ser documentados antes de la limpieza de la campana). Entre ellos "Esta Bomba mide 155..." (cosa que no es cierta, pues mide 159 cm).</p>
Protección	Protección genérica al encontrarse en un BIC declarado. No obstante, a causa de las características peculiares de esta campana, debería incoarse expediente para incluirla en el Inventario General de Bienes Muebles

Propuestas	<p>En sentido estricto, y a causa de su relativa modernidad, la campana debería ser refundida y sustituida por otra actual de similares características.</p> <p>No obstante hay varios elementos que recomiendan su conservación. Por un lado ya es (o va a serlo en pocas semanas) una campana centenaria, pues fue fundida el 10 de junio de 1908. Por otro lado está envuelta en un halo de simbolismo local, que exigiría su restauración. Además, se trata de una obra de un fundidor regional, ya desaparecido.</p> <p>En cualquier caso la soldadura de la campana, que será casi tan costosa como la refundición, a causa de su tamaño, debe ir acompañada de otras actuaciones paralelas.</p> <p>En primer lugar debe reubicarse de modo que quede tras una fina malla de acero, transparente a la vista y al sonido, y resistente a la intemperie y a las aves, de modo que quede protegida de la suciedad producida por éstas. Además, debe eliminarse, sin contemplaciones, el vidrio que hay detrás de ésta y de las demás campanas, para que se recupere el instrumento musical global, fruto del diálogo y de la interacción sonora de todas las campanas, dentro de la torre, y cuyo sonido debe expandirse por todas las ventanas por igual.</p> <p>La soldadura debe realizarse por una empresa especializada, preferentemente alemana, sin que se admitan soluciones locales o de aficionados bien intencionados.</p> <p>La campana debe ser limpiada, por dentro y por fuera, para recuperar la sonoridad original.</p> <p>El yugo de madera debe ser repuesto, es decir una viga de madera convenientemente calculada y protegida, que aisle la campana de toda la estructura metálica que la rodea y que modifica radicalmente su sonoridad. Este yugo, de madera, se pintará de rojo, como el resto de elementos restaurados o repuestos.</p> <p>Debe reponerse un badajo del tamaño adecuado para evitar nuevamente su rotura. Dado que se trata de una campana fija, no parece necesario dotar el mazo de cables de seguridad.</p> <p>La campana debe repicar. Sería conveniente que el mecanismo tirase del propio badajo, mediante una instalación electromecánica o hidráulica, que permitiese una gran velocidad de respuesta, para reproducir los toques originales y no impedir los posibles toques manuales.</p> <p>La articulación del badajo debe permitir por tanto que el mecanismo tire de él, o que el mazo pueda girarse libremente por el interior, como se hacía tradicionalmente.</p>
