<b>Catálogo Nacional Monumentos Históricos</b>	
<b>Estado</b>	ANDALUCÍA
<b>Municipio</b>	JEREZ DE LA FRONTERA
<b>Inmueble</b>	Catedral de El Salvador
<b>Dirección</b>	
<b>Ubicación</b>	sala segunda de campanas
<b>Nombre</b>	<b>San José, de volteo (3)</b>
<b>Medidas</b>	Diámetro 96 cm   Borde 9 cm   Altura 78 cm   Peso aproximado 512 kg
<b>Autor campana</b>	MARCO ROSAS, JOSÉ
<b>Año fundición</b>	1885

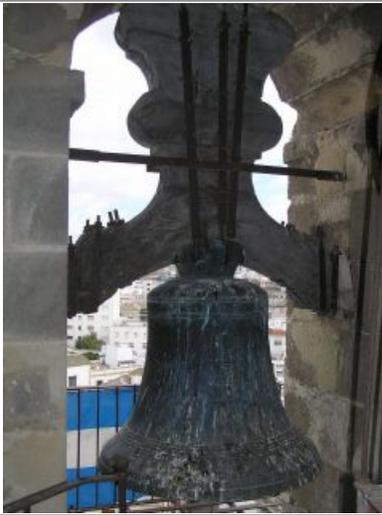
<b>Conservación</b>	<p>La campana tiene ciertos defectos de fundición.  Falsa badajera, taladrando la campana y con tornillos.  El yugo está fijado a una barra para impedir su movimiento. Una de las tuercas de los tirantes de la parte exterior está rota y falta.  El badajo tiene uno de los dos brazos del ánora roto y cuelga de cualquier manera del otro, pegando en consecuencia fuera de su punto.  Los cojinetes son de madera dura, quizás olivo, sin partes metálicas.  La campana está cubierta de excrementos de aves en casi todas sus partes, especialmente en la parte interior de la sala de campanas, que dificultan su documentación y afectan seguramente a su sonoridad.  Como es habitual en Andalucía, la campana cuelga de cuatro tirantes por las caras exteriores del yugo, mientras que el eje que atraviesa el asa central de la campana sirve de elemento de seguridad. No obstante, uno de los tirantes de la parte exterior carece de tuerca, porque en la parte interior el tirante correspondiente ha sido desmontado, y probablemente utilizado para bloquear la campana.</p>

<b>Protección</b>	<p>Protección genérica al encontrarse en un BIC declarado.</p>
<b>Propuestas</b>	<p>La campana debe ser limpiada, por dentro y por fuera, para recuperar la sonoridad original.  El yugo de madera debe ser restaurado, conservando en la medida de lo posible todas las partes originales incluidos los herrajes, sustituyendo los cojinetes por rodamientos autocentrados, así como aquellos elementos que exija la seguridad. No obstante las partes sustituidas serán iguales a las originales.  La campana debe balancear y voltear. Debe ser dotada de un motor de impulsos ubicado al lado izquierdo, para reproducir los toques originales y no impedir los posibles toques manuales. No será dotada de electromazo externo.  El badajo será de las mismas características que el actual, incluido tamaño de la bola y peso.  El badajo deberá ser dotado de cables de seguridad, para evitar su caída en casos de rotura, fijado de manera que no golpee al quebrarse, y que los cables tampoco dañen el bronce. De ninguna manera se unirá a la badajera mediante una articulación rígida, ya que éstas arrancan la anilla interior. La articulación deberá ser lo suficientemente elástica de manera que el badajo no rebote.  El yugo será pintado del color verde original.</p>
