<b>Catálogo Nacional Monumentos Históricos</b>	
<b>Estado</b>	ARAGÓN
<b>Municipio</b>	BARBASTRO
<b>Inmueble</b>	Catedral de la Asunción de la Virgen
<b>Dirección</b>	
<b>Ubicación</b>	campanario
<b>Nombre</b>	<b>María de la Asunción (1)</b>
<b>Medidas</b>	Diámetro 39 cm   Borde 5 cm   Altura 32 cm   Peso aproximado 34 kg
<b>Autor campana</b>	MANCLÚS, SALVADOR
<b>Año fundición</b>	1954

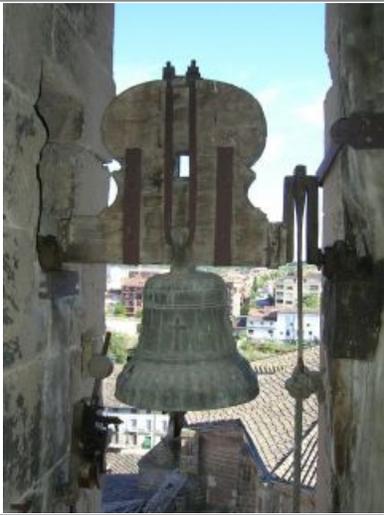
<b>Inscripciones, decoraciones</b>	La campana tiene la siguiente inscripción a la parte exterior " MARIA DE LA ASUNCION AÑO SANTO MARIANO 1954. BARBASTRO " A la derecha tiene una Purísima con querubín, en la parte interior una cruz y a la izquierda la marca de fábrica "FUNDICION DE SALVADOR MANCLUS C. INDUSTRIA 27 VALENCIA"
<b>Toques actuales</b>	El toque actual se limita a la interpretación de diversos repiques mediante electromazo.
<b>Conservación</b>	Buen estado general. Sucia, algo floja, badajo fijado con cuñas de hierro. Tiene un electromazo reciente, instalado de tal manera que impide el bandedo de la campana.

<b>Propuestas</b>	<p>Vista la escasa calidad de la campana y de sus instalaciones, deberían refundirse las campanas, con la posible excepción de la campana de los muertos (que está quebrada) recuperando el conjunto de seis campanas litúrgicas que hubo hasta 1936.</p> <p>La campana debería estar instalada en el mismo lugar que el actual. Debería restaurarse, con los límites de la seguridad, el yugo de madera actual, su instalación mediante viga central de madera, y su toque manual mediante una palanca y no con cigüeñal, que se trata sin duda de una innovación reciente. Tanto el electromazo como el motor de impulsos deberían ubicarse en la parte izquierda, en el muro, de modo a no impedir posibles toques manuales.</p> <p>Por otro lado la campana debe quedar orientada a la manera tradicional, es decir con la cruz en la parte externa.</p> <p>Vistos los problemas de conservación debidos a las aves, sería conveniente retranquear los soportes de manera que la campana pueda balancear, e incluso voltear, sin tocar una rejilla de acero inoxidable y transparente tanto a los sonidos como a la visión, que se instalaría en todos los vanos de la sala, en el vano a nivel del muro exterior.</p>
