Catálogo Nacional Monumentos Históricos	
Estado	ANDALUCÍA
Municipio	JAÉN
Inmueble	Catedral de la Asunción de la Virgen
Dirección	
Ubicación	sala primera de campanas
Nombre	Santísimo Sacramento (3)
Medidas	Diámetro 90 cm Borde 8 cm Altura 77 cm Peso aproximado 422 kg
Autor campana	ROSAS, HIJO DE MANUEL
Año fundición	1980

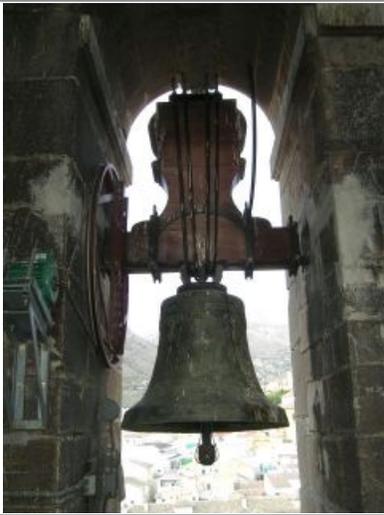
Conservación	<p>La actuación reciente ha sido poco afortunada por diversos motivos:</p> <p>La campana está mal orientada, poniendo la cruz hacia adentro</p> <p>Las asas no están nada embutidas, lo que aumenta la inestabilidad de la campana sobre el brazo, sobre todo en movimiento, y exige mucho más contrapeso. Quizás ésta sea la causa que la campana quede mal centrada y por tanto algo torcida.</p> <p>La palanca de volteo no sigue el modelo de la campana que conserva la instalación tradicional, que tiene dicha barra mucho menos curvada, más corta y puesta en el centro del brazo, de manera que se puede arrollar mejor la cuerda.</p> <p>El badajo, de caña de material plástico, ha sido dotado de cables de seguridad, que en caso improbable de rotura no impedirían que la bola golpearde de cualquier manera. Por el contrario, estos cables, sueltos, están dañando la estabilidad de la citada caña plástica.</p> <p>Los herrajes son excesivamente largos y casi tropiezan con el antepecho de la ventana.</p> <p>Mientras que los herrajes han sido correctamente protegidos con pintura oscura, la rueda de volteo está pintada con un rojo de protección y los soportes del motor y del electromazo de gris, lo que supone una innecesaria gama de colores.</p> <p>La campana ha sido dotada de ejes retráctiles, y se han cegado los antiguos canales en el muro de la torre, para llevarla al sitio. El cubrimiento de los canales parece innecesario, mientras que los ejes retráctiles, fijados con un punto de soldadura, parecen inseguros, más aún por este calentamiento innecesario que debió afectar a su estabilidad.</p> <p>El cambio de ventanal no parece ser justificado.</p>

Protección	Protección genérica al encontrarse en un BIC declarado.
Propuestas	<p>La campana debe ser repuesta a su posición simbólica original (la cruz hacia afuera). Debe aprovecharse para embutirla más en el brazo y asegurar su fijación a la madera.</p> <p>Vistos los problemas de conservación debidos a las aves, sería conveniente retranquear los soportes de manera que la campana pueda balancear, e incluso voltear, sin tocar una rejilla de acero inoxidable y transparente tanto a los sonidos como a la visión, que se instalaría en todos los vanos de la sala.</p>
Autores del registro	ÁLVARO MUÑOZ, Mari Carmen; LLOP i BAYO, Francesc
Fecha del registro	08-08-2005
