Catálogo Nacional Monumentos Históricos	
Estado	ANDALUCÍA
Municipio	JAÉN
Inmueble	Catedral de la Asunción de la Virgen
Dirección	
Ubicación	sala primera de campanas
Nombre	Asunción (4)
Medidas	Diámetro 108 cm Borde 10 cm Altura 90 cm Peso aproximado 729 kg
Autor campana	ROSAS, MANUEL E HIJO
Año fundición	1951

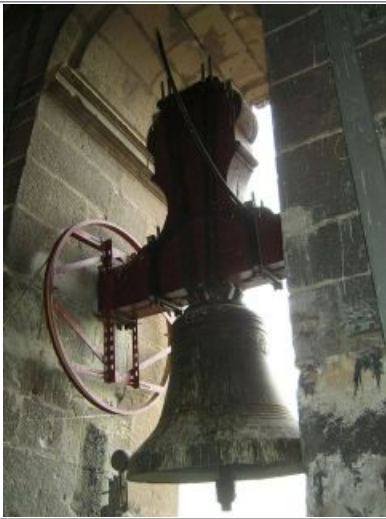
Conservación	<p>La actuación reciente ha sido poco afortunada por diversos motivos:</p> <p>Las asas no están nada embutidas, lo que aumenta la inestabilidad de la campana sobre el brazo, sobre todo en movimiento, y exige mucho más contrapeso. Quizás ésta sea la causa que la campana quede mal centrada y por tanto algo torcida.</p> <p>La palanca de volteo no sigue el modelo de la campana que conserva la instalación tradicional, que tiene dicha barra mucho menos curvada, más corta y puesta en el centro del brazo, de manera que se puede arrollar mejor la cuerda.</p> <p>El badajo, de caña de material plástico, ha sido dotado de cables de seguridad, que en caso improbable de rotura no impedirían que la bola golpease de cualquier manera. Por el contrario, estos cables, sueltos, están dañando la estabilidad de la citada caña plástica.</p> <p>Los herrajes son excesivamente largos y casi tropiezan con el antepecho de la ventana. Mientras que los herrajes han sido correctamente protegidos con pintura oscura, la rueda de volteo está pintada con un rojo de protección y los soportes del motor y del electromazo de gris, lo que supone una innecesaria gama de colores.</p> <p>La campana ha sido dotada de ejes retráctiles, y se han cegado los antiguos canales en el muro de la torre, para llevarla al sitio. El cubrimiento de los canales parece innecesario, mientras que los ejes retráctiles, fijados con un punto de soldadura, parecen inseguros, más aún por este calentamiento innecesario que debió afectar a su estabilidad.</p>

Protección	Protección genérica al estar incluido en un BIC declarado.
Propuestas	<p>La campana debe ser embutida más en el brazo para asegurar su fijación a la madera.</p> <p>Vistos los problemas de conservación debidos a las aves, sería conveniente retranquear los soportes de manera que la campana pueda balancear, e incluso voltear, sin tocar una rejilla de acero inoxidable y transparente tanto a los sonidos como a la visión, que se instalaría en todos los vanos de la sala.</p>
Autores del registro	ÁLVARO MUÑOZ, Mari Carmen; LLOP i BAYO, Francesc
Fecha del registro	08-08-2005
