Catálogo Nacional Monumentos Históricos	
Estado	CASTILLA-LA MANCHA
Municipio	CIUDAD REAL
Inmueble	Catedral de Santa María del Prado
Dirección	Calle Reyes, 11 13002
Ubicación	sala de campanas
Nombre	Virgen del Prado (7)
Medidas	Diámetro 139 cm Borde 14 cm Altura 115 cm Peso aproximado 1555 kg
Autor campana	VILLANUEVA SÁENZ, FERNANDO
Año fundición	1967

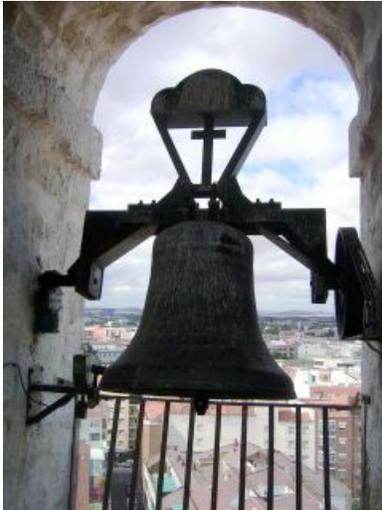
Inscripciones, decoraciones	<p>La campana presenta una breve inscripción realizada mediante pequeños puntos golpeados en la campana, apareciendo las letras por resalte. Es una técnica usual en esta fábrica, que indica al menos que las campanas fueron fundidas previamente. Dice en la primera línea "VIRGEN DEL PRADO" y en la de abajo, también hacia la parte interior de la campana "AÑO 1967" En el medio, a la parte exterior está la marca de fábrica, donde dice "FERNANDO VILLANUEVA SAENZ / FUNDIDOR DE CAMPANAS / VILLANUEVA DE LA SERENA / (BADAJOZ)" y a la parte interior hay un crucifijo, cubierto de excrementos de aves.</p>

Toques actuales	Volteo, repique.
Conservación	<p>La campana carece de asas, como es usual en el fundidor que la fabricó, sustituyéndose éstas por los correspondientes taladros en la cabeza de la campana.</p> <p>Además presenta los siguientes problemas:</p> <p>Mal orientada (la cruz debe estar al lado exterior)</p> <p>El badajo pega peligrosamente alto, con riesgo de rotura de la campana.</p> <p>La campana mecanizada está instalada a una altura menor de la original. No obstante, el soporte de los rodamientos ha sido aumentado con una serie de perfiles soldados y dispuestos uno encima del otro, sin ningún criterio técnico.</p>

Protección	Protección genérica al encontrarse en un BIC declarado.
Propuestas	<p>La campana necesita una restauración para recuperar su sonoridad original. La campana debe ser ubicada más alta, en la altura de los ejes originales, con un soporte adecuado y sin añadidos.</p> <p>Del mismo modo debe sustituirse el yugo de hierro por otro de madera para mejorar aún más su sonoridad. También debe ser dotada de un motor de volteo de impulsos y un electromazo similar al actual, ubicados de manera que se pueda voltear, incluso con sogas, de manera manual, en caso necesario.</p> <p>A causa de la mutilación de la campana, en cuanto a sus asas, caben dos posibilidades; o bien dotarla de un conjunto de asas, generalmente de hierro y atornilladas a la cabeza mediante los taladros existentes, o bien pasar los diferentes herrajes de sujeción por los taladros. Desde un punto de vista acústico el hecho es irrelevante, siempre que el yugo sea de madera, y debe tratarse el tema desde un punto de vista dinámico, esto es de la sujeción de la campana. Uno u otro sistema aseguran esa fijación, por tanto solamente queda el criterio estético y económico: como es evidente la instalación de asas atornilladas supone un mayor coste, aunque pueda ser mejor valorado visualmente, sin tener efectos acústicos la solución adoptada.</p> <p>La campana debe ser limpiada, por dentro y por fuera, para recuperar aún más la sonoridad original, desfigurada por la suciedad que la cubre.</p> <p>Hay que valorar, en conjunto, la posibilidad de retranquear las campanas de modo que puedan voltear, pero dotando la ventana de una fina reja metálica para impedir la entrada de aves.</p> <p>Vista la solidez de la fábrica y el tamaño de la campana, la actuación sería posible, y serviría para proteger las instalaciones de las agresiones físicas y químicas de las aves.</p>
