Catálogo Nacional Monumentos Históricos	
Estado	CASTILLA-LA MANCHA
Municipio	CIUDAD REAL
Inmueble	Catedral de Santa María del Prado
Dirección	Calle Reyes, 11 13002
Ubicación	sala de campanas
Nombre	Santa Teresa (6)
Medidas	Diámetro 121 cm Borde 12 cm Altura 111 cm Peso aproximado 1026 kg
Autor campana	VILLANUEVA SÁENZ, FERNANDO
Año fundición	1967

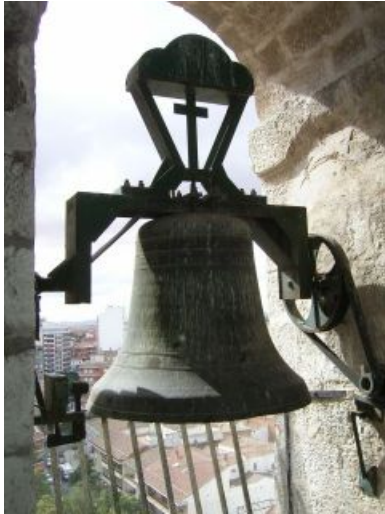
Conservación	<p>La campana carece de asas, como es usual en el fundidor que la fabricó, sustituyéndose éstas por los correspondientes taladros en la cabeza de la campana. Además presenta los siguientes problemas:</p> <p>Está descompensada (yugo demasiado ligero - campana demasiado pesada). En consecuencia voltea demasiado rápida, y tarda en parar más que las otras.</p> <p>Badajo pega alto Electromazo pega bajo</p> <p>La campana mecanizada está instalada a una altura menor de la original. No obstante, el soporte de los rodamientos ha sido aumentado con una serie de perfiles soldados y dispuestos uno encima del otro, sin ningún criterio técnico.</p> <p>En la reductora pone "S. MANCLUS / VALENCIA "</p>
Protección	Protección genérica al encontrarse en un BIC declarado.
Propuestas	<p>La campana necesita una restauración para recuperar su sonoridad original. La campana debe ser ubicada más alta, en la altura de los ejes originales, con un soporte adecuado y sin añadidos.</p> <p>Del mismo modo debe sustituirse el yugo de hierro por otro de madera para mejorar aún más su sonoridad. También debe ser dotada de un motor de volteo de impulsos y un electromazo similar al actual, ubicados de manera que se pueda voltear, incluso con soga, de manera manual, en caso necesario.</p> <p>A causa de la mutilación de la campana, en cuanto a sus asas, caben dos posibilidades; o bien dotarla de un conjunto de asas, generalmente de hierro y atornilladas a la cabeza mediante los taladros existentes, o bien pasar los diferentes herrajes de sujeción por los taladros. Desde un punto de vista acústico el hecho es irrelevante, siempre que el yugo sea de madera, y debe tratarse el tema desde un punto de vista dinámico, esto es de la sujeción de la campana. Uno u otro sistema aseguran esa fijación, por tanto solamente queda el criterio estético y económico: como es evidente la instalación de asas atornilladas supone un mayor coste, aunque pueda ser mejor valorado visualmente, sin tener efectos acústicos la solución adoptada.</p> <p>La campana debe ser limpiada, por dentro y por fuera, para recuperar aún más la sonoridad original, desfigurada por la suciedad que la cubre.</p> <p>Hay que valorar, en conjunto, la posibilidad de retranquear las campanas de modo que puedan voltear, pero dotando la ventana de una fina reja metálica para impedir la entrada de aves.</p> <p>Vista la solidez de la fábrica y el tamaño de la campana, la actuación sería posible, y serviría para proteger las instalaciones de las agresiones físicas y químicas de las aves.</p>
