Catálogo Nacional Monumentos Históricos	
Estado	CASTILLA-LA MANCHA
Municipio	CIUDAD REAL
Inmueble	Catedral de Santa María del Prado
Dirección	Calle Reyes, 11 13002
Ubicación	sala de campanas
Nombre	Jesús, José y María (3)
Medidas	Diámetro 68 cm Borde 7 cm Altura 57 cm Peso aproximado 182 kg
Autor campana	VILLANUEVA SÁENZ, FERNANDO
Año fundición	1967

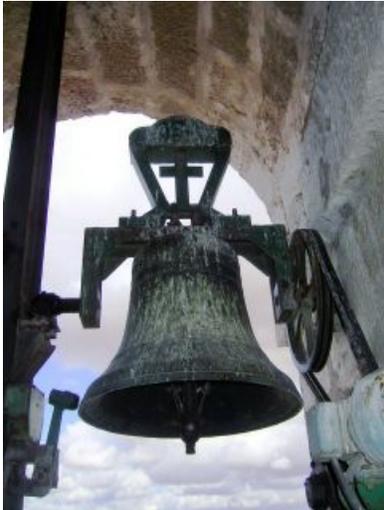
Toques actuales	Volteo, repique.
Conservación	<p>La campana presenta los siguientes problemas:</p> <p>El electromazo pega bajo, con cierto peligro de rotura.</p> <p>El badajo ha sido dotado de un cable de seguridad que en caso de rotura no retendría la bola metálica, que golpearía con consecuencias imprevisibles hasta la rotura de los cables y caída al exterior de la campana.</p>
Protección	Protección genérica al encontrarse en un BIC declarado.

Propuestas	<p>La campana necesita una doble actuación para recuperar su sonoridad original. La campana debe ser ubicada por debajo de las otras más pequeñas y agudas, por un doble motivo: porque en la parte baja produce un esfuerzo compensado a la fábrica de la torre a causa de su mayor tamaño y, sobre todo, porque su sonido más grave se expande mejor. Para ello, la actual viga de hierro debe ser sustituida por una de madera, adecuadamente tratada, y la campana debe ubicarse por debajo de las otras aunque lo más alta posible, sin que se impida su volteo. Del mismo modo debe sustituirse el yugo de hierro por otro de madera para mejorar aún más su sonoridad. También debe ser dotada de un motor de volteo de impulsos y un electromazo similar al actual, ubicados de manera que se pueda voltear, incluso con soga, de manera manual, en caso necesario.</p> <p>A causa de la mutilación de la campana, en cuanto a sus asas, caben dos posibilidades; o bien dotarla de un conjunto de asas, generalmente de hierro y atornilladas a la cabeza mediante los taladros existentes, o bien pasar los diferentes herrajes de sujeción por los taladros. Desde un punto de vista acústico el hecho es irrelevante, siempre que el yugo sea de madera, y debe tratarse el tema desde un punto de vista dinámico, esto es de la sujeción de la campana. Uno u otro sistema aseguran esa fijación, por tanto solamente queda el criterio estético y económico: como es evidente la instalación de asas atornilladas supone un mayor coste, aunque pueda ser mejor valorado visualmente, sin tener efectos acústicos la solución adoptada.</p> <p>La campana debe ser limpiada, por dentro y por fuera, para recuperar aún más la sonoridad original, desfigurada por la suciedad que la cubre.</p> <p>Hay que valorar, en conjunto, la posibilidad de retranquear las campanas de modo que puedan voltear, pero dotando la ventana de una fina reja metálica para impedir la entrada de aves.</p> <p>Vista la solidez de la fábrica y el tamaño de la campana, la actuación sería posible, y serviría para proteger las instalaciones de las agresiones físicas y químicas de las aves.</p>
