Catálogo Nacional Monumentos Históricos	
Estado	COMUNITAT VALENCIANA
Municipio	L'ALCORA
Inmueble	Oratori dels Dolors o Capella de Marco
Dirección	
Coordenadas	40.07615/-0.21188

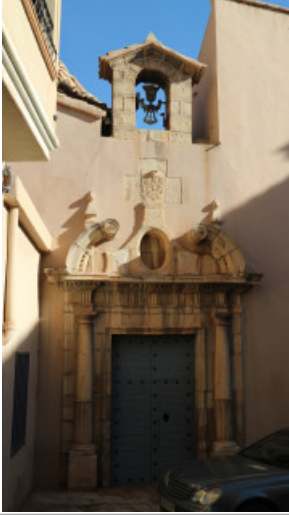
Descripción	Espadanya de pedra que corona la façana principal de la capella. Presenta un únic arc de mig punt i remat de forma triangular amb teula a dos aigües.
Campanas y esquilas	Té una campana, fosa entorn de 1970 als tallers de Salvador Manclús de València.
Toques actuales	Repic i volteig automàtic de la campana.
Conservación	L'estat de conservació de l'espadanya és bo. La campana està instal·lada amb truja de ferro de la foneria Manclús i mecanitzada amb motor de vol continu i electromall trifàsic. Presenta batall lligat i dotat amb cable de seguretat.
Protección	El temple té la condició de Bé de Rellevància Local segons la Disposició Addicional Quinta de la Llei 5/2007, de 9 de febrer, de la Generalitat, de modificació de la Llei 4/1998, d'11 de juny, del Patrimoni Cultural Valencià (DOCV Núm. 5.449 / 13.02.2007). En conseqüència les intervencions en les campanes han de ser comunicades a la Direcció General de Cultura adjuntant el projecte prèviament a l'inici dels treballs.

Propuestas	Vist l'estat en què es troba la campana es proposa restaurar-la. Cal baixar-la per netejar-la per dins i per fora i la truja de ferro es deu canviar per altra de fusta de perfil tradicional local. A més, caldria mecanitzar-la amb motor d'impuls i electromall monofàsic.
Autores del registro	ALEPUZ CHELET, Joan
Fecha del registro	18-11-2023
