Catálogo Nacional Monumentos Históricos	
Estado	COMUNITAT VALENCIANA
Municipio	SIERRA ENGARCERÁN
Inmueble	Parròquia de Sant Bertomeu
Direcció	
Coordenadas	40.2694501 -0.0198506

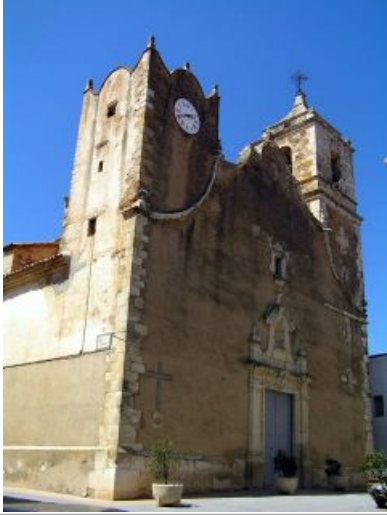
Toques actuales	Les dos campanes es voltegen i repiquen automàticament.
Conservació	L'estat de conservació del campanar és bo. La maquinària del rellotge es guarda a l'ajuntament i l'esfera és gestionada per un ordinador. Les dos campanes litúrgiques estan instal·lades a les finestres de la sala de les campanes amb truges de ferro fabricades pels Portilla i mecanitzades amb motor d'impuls (la gran) i de vol continu (la xicoteta), a més d'electromalls monofàsics. Els batalls estan lligats però sols el de la major té cable de seguretat.
Protecció	El temple té la condició de Bé de Rellevància Local segons la Disposició Addicional Quinta de la Llei 5/2007, de 9 de febrer, de la Generalitat, de modificació de la Llei 4/1998, d'11 de juny, del Patrimoni Cultural Valencià (DOCV Núm. 5.449 / 13.02.2007). En conseqüència les intervencions en les campanes han de ser comunicades a la Direcció General de Cultura adjuntant el projecte prèviament a l'inici dels treballs.

Propuestas	La instal·lació actual no afavoreix la conservació de les campanes ni té cap vinculació amb la tradició local, per tant devia ser restaurat el conjunt. Les campanes s'han de baixar del campanar per netejar-les per dins i per fora, canviant les truges de ferro per altres de fusta de perfil tradicional local. Cal canviar també el motor de la xicoteta per un d'impuls.
Autores del registro	ALEPUZ CHELET, Joan; MARTÍNEZ TAMARIT, Pau
Fecha del registro	08-08-2020
