Catálogo Nacional Monumentos Históricos	
Estado	CASTILLA-LA MANCHA
Municipio	TOLEDO
Inmueble	Iglesia de la Magdalena
Dirección	
Coordenadas

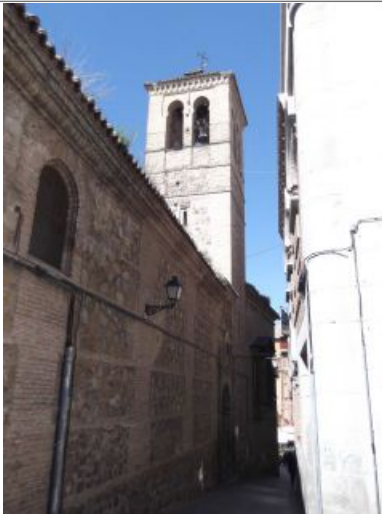
Conservación	<p>El campanario se encuentra en una situación de total abandono, que ha derivado en una fábrica notablemente débil y llena de extensas grietas, en una parte del tejado de la sala de campanas hundida, y en el mal estado de las dos campanas y de sus interesantes yugos. Éste pésimo estado de las campanas ha provocado que la menor se encuentre peligrosamente desplazada hacia el exterior, con el consiguiente peligro de caída. Del mismo modo, las rejas anti-aves colocadas detrás de las campanas no sólo no las protegen, sino que no les permiten ningún tipo de movimiento.</p> <p>Tanto la torre como las campanas deberían ser restauradas de forma urgente para evitar su progresivo y preocupante deterioro. La restauración del campanario, además de reforzar su fábrica y reconstruir sus partes caídas debería permitir el toque y sobretodo el movimiento de las campanas, buscando así otros métodos para protegerlo de las aves. Por otra parte, la intervención sobre las campanas debería comprender la restauración de sus yugos de madera y sus herrajes originales (siempre que ambos cumplan los requisitos de seguridad, sustituyéndolos por réplicas en caso de no cumplirlos), la limpieza de la suciedad acumulada en los bronce, la restauración o sustitución de sus badajos (antiguos), y si es necesario para su uso regular, la automatización del conjunto con mecanismos que reproduzcan los toques tradicionales y permitan los toques manuales (como es el caso de los motores de impulsos y de los electromartillos).</p>
