Catálogo Nacional Monumentos Históricos	
Estado	CASTILLA-LA MANCHA
Municipio	TOLEDO
Inmueble	Iglesia de Santiago el Mayor (Santiago del Arrabal)
Dirección	
Coordenadas

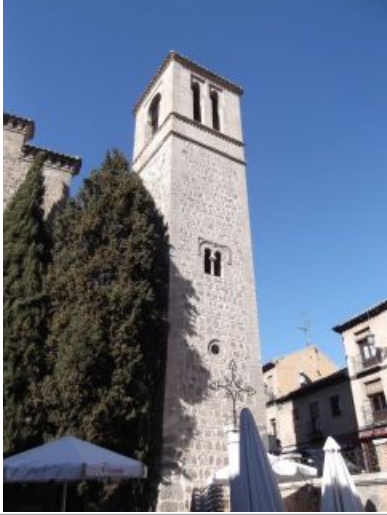
Conservación	<p>La torre, restaurada, se encuentra (al menos por el exterior) en un excelente estado de conservación. Por el contrario, la campana ubicada en el interior de la sala de campanas y en especial su yugo, se encuentran en un regular estado de conservación debido a su in-utilización y por consiguiente a su falta de mantenimiento, ya que el instrumento no está expuesto a las inclemencias meteorológicas. Igualmente, las redes anti-aves que cubren todas las ventanas de la torre no impedirían el movimiento de la campana.</p> <p>Es recomendable que la campana sea restaurada con el fin de devolverle sus valores originales, optimizar su conservación y sobretodo devolverle su uso. La intervención debería comprender la restauración del extraordinario yugo de madera de la campana (que debe ser provisto de palanca o "ballesta" para el toque manual) así como de sus herrajes (siempre que ambos cumplan los requisitos de seguridad, sustituyendo por una réplica alguna de sus piezas o todas en caso de no cumplirlos), la limpieza de la suciedad acumulada en el bronce para recuperar su sonido original, la restauración o sustitución de su badajo, y si es necesario para su uso regular la instalación de mecanismos para el toque automático que reproduzcan los toques tradicionales y permitan el toque manual de la campana (como es el caso de los motores de impulsos y los electromazos).</p>
