<b>Catálogo Nacional Monumentos Históricos</b>	
<b>Estado</b>	ARAGÓN
<b>Municipio</b>	VILLARLUENGO
<b>Inmueble</b>	Iglesia Parroquial de la Asunción de Nuestra Señora de Montoro de Mezquita
<b>Dirección</b>	
<b>Coordenadas</b>	40.6916861 -0.5975736

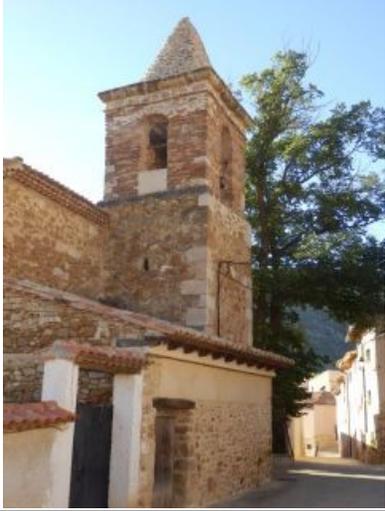
<b>Toques actuales</b>	La Campana Grande se repica desde los pies de la torre para los toques.
<b>Conservación</b>	El campanario se encuentra en buen estado de conservación. Por contra el estado de las campanas es regular. Conservan la instalación tradicional, con los yugos de madera y herrajes que presentan signos de degradación, principalmente por el paso del tiempo y la acción de los agentes climáticos. El badajo de la campana pequeña está ligeramente suelto. La campana grande dispone de una cuerda al badajo que llega hasta los pies de la torre. En uno de los vanos hay restos de la instalación de una matraca, concretamente una pequeña viga de madera con un refuerzo para ubicar uno de los ejes de giro.
<b>Protección</b>	Protección BIC Declarado.

<b>Propuestas</b>	Las dos campanas deben ser restauradas con la finalidad de evitar la degradación progresiva de las partes de madera de los yugos, causada por la continua acción de los agentes climáticos. En toda intervención deben respetar al máximo la instalación tradicional, cambiando las partes que no aseguren la estabilidad del conjunto. En caso de mecanización se deben instalar motores de bandejo por impulsos y electromozos monofásicos, que imiten los toques tradicionales y permitan los manuales.
<b>Autores del registro</b>	ALEPUZ CHELET, Joan; RUIZ i ENGRA, Toni; SARRIÓ ANDRÉS, Pau
<b>Fecha del registro</b>	20-09-2015
