Catálogo Nacional Monumentos Históricos	
Estado	COMUNITAT VALENCIANA
Municipio	DÉNIA
Inmueble	Parròquia de Nostra Senyora de l'Assumpció
Dirección	
Ubicación	Sala de les campanes
Nombre	Sant Joaquím (2)
Medidas	Diámetro 64 cm Borde 6 cm Altura 50 cm Peso aproximado 152 kg
Autor campana	ROSES, HERMANOS (SILLA)
Año fundición	1942

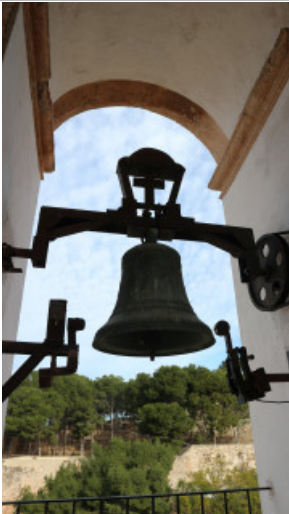
Inscripciones, decoraciones	<p>La campana té aquesta inscripció al terç, situada entre cordons: "? ? DENIA AÑO 1942 ?". El fet que figure el nom del poble està relacionat amb la destrucció de campanes durant la Guerra Civil (1936-1939), quan centenars de bronzes es retiraren dels campanars sense cap control ni inventari. Per no indicar les inscripcions el lloc d'origen, la majoria no es pogueren recuperar, per tant acabada la Guerra a les noves campanes es va afegir el nom del poble, per poder-les recuperar si es repetia aquesta situació. També al terç hi ha quatre garlandes neogòtiques. Seguidament, al mig hi ha una creu de calvari radiant i la marca de fàbrica: "FUNDICION / DE / CAMPANAS / DE / ROSES HNOS SILLA (VALENCIA)". També al mig hi ha una àguila de Sant Joan i una inscripció amb l'advocació a la qual està dedicada la campana: "SAN JOAQUIN". Finalment, té al mig peu aquesta inscripció: "? ? ? A EXPENSAS DE IAUCCA ?". Aquestes sigles segurament es corresponen amb el / la donant.</p>

Toques actuales	Repic i volteig automàtic.
Conservación	L'estat de conservació de la campana és regular. Està instal·lada a una de les finestres de la sala de les campanes amb truja de ferro de la foneria Manclús i està mecanitzada amb motor de vol continu i electromall. Al costat oposat a aquests mecanismes hi ha un electromall trifàsic en desús.

Protección	Protecció genèrica al trobar-se en un immoble protegit (Bé de Rellevància Local). En conseqüència les intervencions en les campanes han de ser comunicades a la Direcció General del Patrimoni Cultural Valencià adjuntant el projecte prèviament a l'inici dels treballs.
Propuestas	La instal·lació actual no afavoreix la conservació de la campana ni té cap vinculació amb la tradició local, per tant devia ser restaurat el conjunt. La campana s'ha de baixar del campanar per netejar-la per dins i per fora, canviant la truja de ferro per altra de fusta de perfil tradicional valencià. Igualment cal canviar el motor de vol continu per un d'impuls.
Autores del registro	ALEPUZ CHELET, Joan
Fecha del registro	31-01-2021
