Catálogo Nacional Monumentos Históricos	
Estado	ARAGÓN
Municipio	BIESCAS
Inmueble	Parroquia de San Martín de Oliván
Dirección	
Ubicación	Sala de campanas
Nombre	Santa Pelagia (1)
Medidas	Diámetro 46 cm Borde 5 cm Altura 40 cm Peso aproximado 56 kg
Autor campana	BALLESTEROS
Año fundición	1894

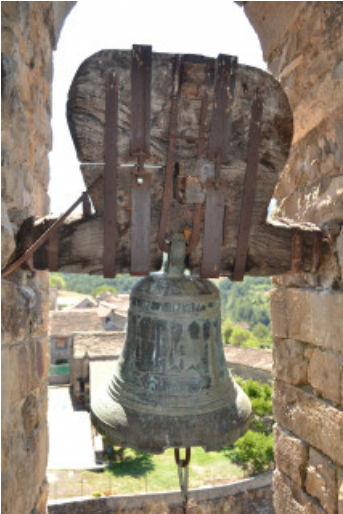
Inscripciones, decoraciones	<p>La campana sigue fielmente las convenciones a las que se acomodaron los Ballesteros, una prolífica saga de fundidores muy activos en el Alto Aragón en las últimas décadas del siglo XIX, que se acogió a técnicas de producción ya cercanas a la seriación industrial. Así, en el tercio cuenta con una invocación protectora, una vez más tomada de la Letanía de los Santos, pero aquí precedida de tres iniciales de interpretación confusa. La inscripción, con todo, reza: "D • G • C • S[ANCTA] • PELAGIA ORA PRO NOBIS", lo que cabría interpretar como "Santa Pelagia ruega por nosotros".</p> <p>Como es frecuente entre las campanas de la familia, el Ballesteros que se ocupó de la fundición de esta campana incluyó en el medio una cartela, en la que inscribió la marca genérica de la saga, "BALLESTEROS ME HIZO", y junto a ella el año de fundición, "AÑO 1894". Y siguiendo las convenciones de los fundidores anteriores incluyó, al exterior, una cruz protectora elevada sobre un pedestal, recuerdo simbólico al Monte Calvario.</p>

Conservación	<p>El valor material de una campana traspasa los límites de la antigüedad del vaso. Los accesorios que se le instalaron a la campana tras ser fundida son parte integrante –e importante– de la misma. De hecho, mucho más que el vaso de bronce, la instalación de la campana nos habla de los usos que se le confiaron y, por lo tanto, de las formas de comunicación que la población de Oliván se dio. Pues bien, esta campana conserva parte de la instalación que le fue dada tras su fundición en 1894. La campana conserva su antiguo yugo de madera. El antiguo badajo debió correr peor suerte y, tras su rotura, fue sustituido por otro nuevo.</p> <p>En lo respectivo al estado de conservación, la campana muestra las mellas naturales en un objeto expuesto a las inclemencias de la intemperie. La madera del yugo muestra síntomas palpables de degradación, mientras que las partes metálicas (palanca, ejes, tirantes, badajo, etc.) están algo oxidadas. El estado del yugo condujo, en una primera época, a reforzarlo con abrazaderas; y en tiempos más recientes, a fijar definitivamente la campana, para evitar su inclinación. Por otro lado, la campana tiene una pequeña muesca rota en su cara interior, que no parece haber afectado gravemente a su sonoridad.</p>

Protección	
Propuestas	<p>La campana precisaría de una cuidada restauración. Cualquier intervención sobre la campana habría de contemplar una restauración integral del yugo, que incluya el saneamiento tanto de la madera, como de las partes metálicas. Sería necesario, también, limpiar el vaso del bronce y sustituir el badajo por otro nuevo de hierro dulce, adecuado al tamaño de la campana y dotado de cable de seguridad.</p> <p>Por otro lado, cabría recuperar el uso cotidiano de la campana, preferiblemente por métodos tradicionales. Ahora bien, si el toque manual no garantiza el uso continuado del instrumento, no cabe descartar la posibilidad de instalar a la campana un motor de impulsos y un electromazo para el repique automático.</p>
Autores del registro	SARRIÓ ANDRÉS, Pau M.
Fecha del registro	10-08-2022
