Catálogo Nacional Monumentos Históricos	
Estado	CASTILLA Y LEÓN
Municipio	PALENCIA
Inmueble	Catedral de San Antolín
Dirección	
Ubicación	sala de campanas
Nombre	Campana (2)
Medidas	Diámetro 65 cm Borde 7 cm Altura 58 cm Peso real 154 kg
Autor campana	RUIZ SAN PEDRO, RUDESINDO, E HIJOS (BAREYO)
Año fundición	1854

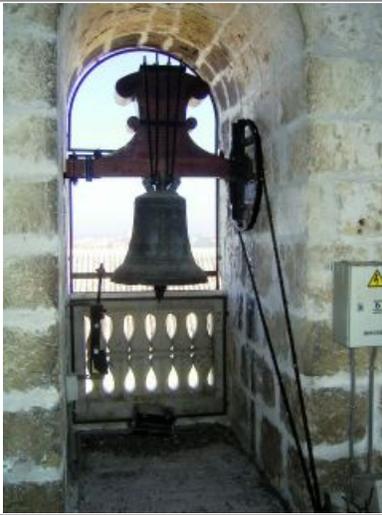
Inscripciones, decoraciones	<p>La campana tiene numerosos defectos de fundición, que impiden fecharla con exactitud. No obstante parece probable que haya sido fundida por los mismos autores de la Bárbara u Ochavera, ya que las decoraciones, tipo de letras y otros detalles parecen coincidir. La inscripción, breve, dice " IHS MARIA I JOSE A?O DE MDCC (defecto de fundición). Tiene la cruz con pedestal en el medio, a la parte de adentro.</p>
Toques actuales	Volteo (con motor de impulsos) y repique (mediante electromazo).
Conservación	<p>Campana mal orientada (la cruz hacia adentro). La campana tiene numerosos defectos de fundición. Electromazo pega bajo. El sistema de fijación de la bola, mediante tornillo, puede propiciar el desajuste y movimientos de la maza. El badajo demasiado largo, pega en su parte alta y no en el centro de la bola. El cable de seguridad, a un lado solamente, no retendría el badajo en caso (improbable) de rotura, sino que lo zarandearía por la campana, hasta la rotura del cable. Los herrajes han sido pintados después de ser instalados en la madera, de modo que ésta está manchada con pintura de protección metálica. Uno de los tirantes de las asas centrales del yugo carece de tuerca y contratuerca.</p>
