Catálogo Nacional Monumentos Históricos	
Estado	CASTILLA Y LEÓN
Municipio	ZAMORA
Inmueble	Catedral de El Salvador
Dirección	
Ubicación	sala tercera de campanas
Nombre	María (8)
Medidas	Diámetro 66 cm Borde 8 cm Altura 62 cm Peso aproximado 166 kg
Autor campana	BARCIA, MARTÍN DE
Año fundición	1650ca

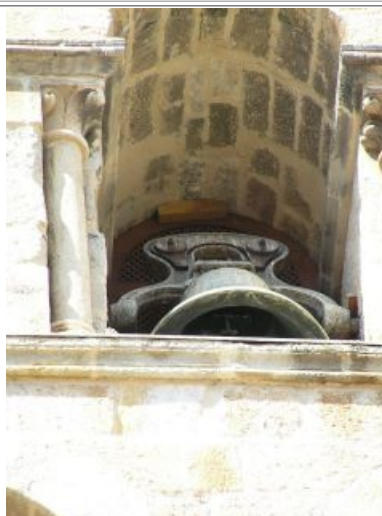
Inscripciones, decoraciones	<p>Ésta podría ser la campana "María" que cita CALVETE en su escrito. No obstante su inscripción estaría más relacionada con la Santa Cruz y la protección contra tormentas. La campana no ha podido ser documentada, porque la ventana de acceso está sellada y no se puede abrir de manera aparente. Por otra parte las fotografías realizadas a través de la rejilla de madera tampoco sirven de gran cosa a causa de la espesa capa de excrementos que cubre la campana.</p> <p>Según ALONSO PONGA y SÁNCHEZ DEL BARRIO que tuvieron acceso a la campana dice en la parte superior, entre otras cosas "NO... S... MA..."</p> <p>En el medio hay una cruz con pedestal hacia adentro, lo que denota una mala orientación de la campana, mientras que hacia afuera pondría la marca de fábrica "MARTIN DE BAR / CIA ME FECIT" es decir MARTÍN DE BARCA ME HIZO.</p> <p>Por debajo estaría una típica inscripción para la protección, con una primera parte en latín y una segunda en español: "ECCE # LIGNVM # CRVCYS # FVGITE # PARTES # ADVERSA # MANDOLA # ACER # D # PEDRO # DEL VALLE CANONIGO DE ESTA # S # IGLESIA"</p> <p>La primera parte suele escribirse "ECCE CRUCEM DOMINI. FUGITE PARTES ADVERSAS." Puede traducirse como ESTA ES LA CRUZ DEL SEÑOR, HUID LOS ENEMIGOS. Es la antífona de laudes de la Exaltación de la Santísima Cruz, y también se utiliza en el responsorio de la Invención de la Santísima Cruz.</p> <p>La segunda parte debió escribirse como LA MANDÓ HACER DON PEDRO DEL VALLE CANÓNIGO DE ESTA SANTA IGLESIA.</p>

Toques actuales	<p>Golpes indeterminados con el electromazo interior. Entre otros hace un llamado "volteo simulado", porque da dos golpes seguidos y luego un silencio, olvidando que el volteo o el balanceo, para que se cumpla sus expectativas sonoras, exige necesariamente el movimiento de la campana.</p>
Conservación	<p>Electromazo interior con bola de acero.</p> <p>La existencia de una rejilla de madera tras la campana permite que su sonido penetre en la torre. Sin embargo impide tanto su movimiento como su acceso, bien para documentar, para conservar o sencillamente para tocarla.</p> <p>Cubierta de excrementos de aves, que seguramente afectan su conservación y su sonido y que dificultan, en gran parte la documentación de epigrafía y decoraciones.</p> <p>Dotada de electromazo interior que sustituye el badajo, e impide todo movimiento o cualquier toque manual.</p>
Protección	<p>Protección genérica al encontrarse en un BIC declarado. No obstante debería incoarse expediente para declarar la campana como Bien Mueble de Interés Cultural.</p>

<p>Propuestas</p>	<p>En primer lugar debe reubicarse de modo que quede tras una fina malla de acero, transparente a la vista y al sonido, y resistente a la intemperie y a las aves, de modo que quede protegida de la suciedad producida por éstas. Además, debe eliminarse la rejilla de madera ubicada tras la campana.</p> <p>Probablemente la campana debe ser retranqueada hacia el interior, instalando los soportes a nivel del muro interno, de modo que no se impida bajo ningún concepto ni el volteo ni el balanceo de la campana.</p> <p>Debe instalarse con yugo de madera, de características similares a los existentes, especialmente las que determinan su forma tradicional de tocar (palanca de hierro en el brazo, prolongación de madera en el yugo).</p> <p>La campana debe ser limpiada, por dentro y por fuera, para recuperar la sonoridad original.</p> <p>En primer lugar debe reubicarse de modo que quede tras una fina malla de acero, transparente a la vista y al sonido, y resistente a la intemperie y a las aves, de modo que quede protegida de la suciedad producida por éstas. Además, debe eliminarse, sin contemplaciones, el vidrio que hay detrás de ésta y de las demás campanas, para que se recupere el instrumento musical global, fruto del diálogo y de la interacción sonora de todas las campanas, dentro de la torre, y cuyo sonido debe expandirse por todas las ventanas por igual.</p> <p>Probablemente la campana debe ser retranqueada hacia el interior, instalando los soportes a nivel del muro interno, de modo que no se impida bajo ningún concepto ni el volteo ni el balanceo de la campana.</p> <p>La campana debe ser limpiada, por dentro y por fuera, para recuperar la sonoridad original.</p> <p>El yugo de madera debe ser restaurado, conservando en la medida de lo posible todas las partes originales incluidos los herrajes, sustituyendo los cojinetes por rodamientos autocentrados, así como aquellos elementos que exija la seguridad. No obstante las partes sustituidas serán iguales a las originales.</p> <p>El badajo será de las mismas características que el actual, incluido tamaño de la bola y peso o incluso algo menor, para asegurar su conservación, debido a su antigüedad. El badajo deberá ser dotado de cables de seguridad, para evitar su caída en casos de rotura, fijado de manera que no golpee al quebrarse, y que los cables tampoco dañen el bronce. De ninguna manera se unirá a la badajera mediante una articulación rígida, ya que éstas arrancan la anilla interior.</p> <p>La articulación deberá ser lo suficientemente elástica de manera que el badajo no rebote..</p> <p>La campana debe balancear, voltear y repicar. Debe ser dotada de un motor de impulsos y de un electromazo, ubicados al lado derecho, para reproducir los toques originales y no impedir los posibles toques manuales. Debe ser dotada igualmente de una palanca de volteo en el lado izquierdo, para permitir el toque mediante sogas.</p>
