<b>Catálogo Nacional Monumentos Históricos</b>	
<b>Estado</b>	ANDALUCÍA
<b>Municipio</b>	ALMERÍA
<b>Inmueble</b>	Santa y Apostólica Iglesia Catedral de la Encarnación
<b>Dirección</b>	
<b>Ubicación</b>	sala de campanas
<b>Nombre</b>	<b>San Juan (2)</b>
<b>Medidas</b>	Diámetro 69 cm   Borde 7 cm   Altura 60 cm   Peso aproximado 190 kg
<b>Autor campana</b>	VILLANUEVA SÁENZ, FERNANDO
<b>Año fundición</b>	1942

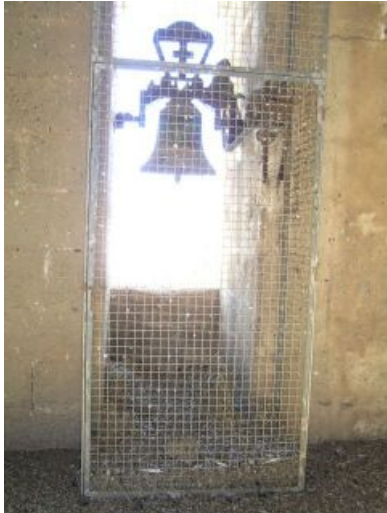
<b>Inscripciones, decoraciones</b>	La campana lleva una simple inscripción: "SAN JUAN AÑO 1942 S Y A I CATEDRAL DE ALMERIA" que cabe interpretar como SAN JUAN AÑO 1942 - SANTA Y APOSTÓLICA IGLESIA CATEDRAL DE ALMERÍA. Figura asimismo en la parte exterior un crucifijo, con el letrero "INRI" encima de su cabeza, que significa "IESUS NAZARENUS REX JUDEORUM", es decir JESÚS NAZARENO REY DE LOS JUDÍOS. En la parte interior figura el nombre del fabricante "FERNANDO VILLANUEVA SAENZ - FUNDIDOR DE CAMPANAS - VILLANUEVA DE LA SERENA (BADAJOZ)"

<b>Toques actuales</b>	Inmovilizada, no toca.
<b>Conservación</b>	La campana no sólo sigue rota, sino que está cubierta por una densa capa de excrementos de aves, que en algún lado supera los veinte centímetros de espesor, y que impide la documentación de las inscripciones, decoraciones y relieves de la parte interior de la campana.
<b>Protección</b>	Protección genérica al encontrarse en un BIC declarado. No obstante, vista la escasa calidad de esta campana, puede procederse a su refundición, dentro de un proyecto de actuación global.

<b>Propuestas</b>	<p>Vista la escasa calidad de la campana, y su limitado interés parece coherente refundir la campana, dentro de un proyecto global de restauración del conjunto.</p> <p>En cualquier caso, la nueva campana deberá ser dotada de yugo de madera a la manera andaluza, con su correspondiente motor de impulsos, que reproduzca la manera local de tocar, sin impedir el posible toque manual.</p> <p>De ningún modo deberá ubicarse en una posición baja; por el contrario los ejes de todas deberán permanecer a la misma altura, de manera que las pequeñas y más agudas estén en una posición más alta.</p> <p>Vistos los problemas de conservación debidos a las aves, sería conveniente retranquear los soportes de manera que la campana pueda balancear, e incluso voltear, sin tocar una rejilla de acero inoxidable y transparente tanto a los sonidos como a la visión, que se instalaría en todos los vanos de la sala, en el vano a nivel del muro exterior.</p>
