<b>Catálogo Nacional Monumentos Históricos</b>	
<b>Estado</b>	CASTILLA Y LEÓN
<b>Municipio</b>	ÁVILA
<b>Inmueble</b>	Catedral de El Salvador
<b>Dirección</b>	
<b>Coordenadas</b>	40.655782 -4.697048

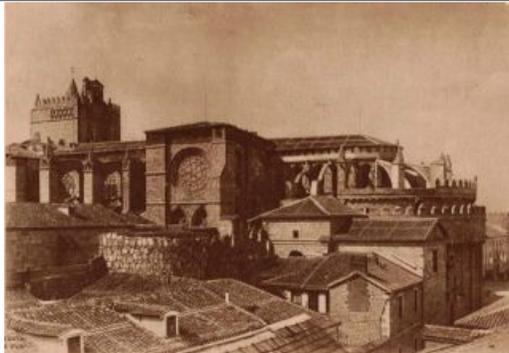
<b>Descripción</b>	<p>La torre de la Catedral tiene, en el interior de la sala de campanas, un pilar de piedra que sirve de soporte, frente a otro pilar adosado al muro, para las dos campanas más pequeñas del conjunto. El pilar exento sirve también de base para un conjunto de vigas de madera, con cojinetes y marcas de aceite, que pudieron servir de base a las matracas, ahora inexistentes. Las campanas tienen, en la parte interior, sendas redes, que no impiden el paso de las aves, pero que no solo dificultan el acceso a las campanas, sino que imposibilitan su volteo tradicional.</p>
<b>Campanas y esquilas</b>	<p>CALVETE habla de las campanas y dice</p> <p>tiene 7 campanas, a excepción de una que se renovó en 1964, por rotura de la misma, siendo en la Fundición de Salamanca, donde se hizo la restauración; todas ellas parece que son de la época de la Catedral, cuya terminación fue en el siglo XV. El nombre de las mismas es el siguiente: REQUEDA, GAMARRA, SAN SEGUNDO, SAN CRISTOBAL, M<sup>a</sup> SONSOLES, M<sup>a</sup> TERESA; ésta fue la que recibió este nombre al ser restaurada en 1964 y PLATERA, que tiene como función especial a de anunciar con su sonido, la llegada a la Ciudad de la imagen de Ntra. Sra. de SONSOLES, que solamente es trasladada desde su Ermita, sita a unos cinco Kms. de la ciudad, en ocasiones muy particulares.</p> <p>En el momento actual, tras la desaparición hace muchos años de los campaneros, no es posible asignar estos nombres tradicionales a las campanas existentes, sin duda las mismas. En 2005 hay diez campanas en la sala de campanas ordenadas de la siguiente manera: una en cada uno de los vanos (dos por cara, o sea ocho campanas) más dos pequeñas, ubicadas entre dos pilares en el interior de la sala.</p> <p>En la terraza hay tres más: dos fijas correspondientes al reloj, para los cuartos y las horas, y una pequeña de volteo para el toque de coro diario.</p> <p>La extrema suciedad que cubre las campanas (tras las cuales se encuentran las redes de protección) impide en muchos casos no solo documentar sus textos, sino siquiera adivinarlos.</p>

<b>Toques actuales</b>	
<b>Conservación</b>	<p>Dos actuaciones recientes no han tenido los resultados deseados. Por una parte, las ventanas de la sala han sido dotadas de una tela metálica que debiera impedir la entrada de palomos. No obstante hay numerosas aves no solamente dentro de la sala, llenando todo de porquería, sino y sobre todo ensuciando las campanas y sus instalaciones hasta límites inimaginables.</p> <p>Esta presunta protección tiene un par de efectos perversos. Por una parte las campanas no pueden voltear, como lo hicieron siempre. Por otra parte dificulta el acceso a las mismas, sobre todo para la conservación de las instalaciones.</p> <p>La segunda actuación es aún más negativa, si cabe. Se han sustituido los badajos de las campanas por unos buenos electromazos, que cuelgan de estructuras inestables y débiles enganchadas del asa badajera correspondiente. Los badajos originales se han colocado, puestos de cualquier manera, a un lado. En consecuencia ni se pueden repicar, con seguridad y buen sonido las campanas ni menos aún se pueden voltear, desnaturalizando totalmente siglos de tradición.</p> <p>Cabe al menos decir que la caja de contactores eléctricos de la sala de campanas cuenta con un interruptor exterior de urgencia, aunque carece de una toma de corriente externa.</p>

<b>Propuestas</b>	<p>La actuación global debe tener en cuenta varios conceptos básicos:</p> <p>El mantenimiento de las instalaciones tradicionales, que confieren una sonoridad propia. Por tanto las campanas deben contar con los yugos de madera y badajos originales u otros similares, sustituidos únicamente por motivos de seguridad.</p> <p>El mantenimiento de los toques tradicionales, que dotaron de voz propia a esas campanas. Por tanto las campanas deben voltear, balancearse y repicar, según tradición. En consecuencia los motores y otros mecanismos reproducirán estas maneras históricas de tocar las campanas, y se instalarán de manera que no impidan los toques manuales.</p> <p>La protección del conjunto frente a las aves. La mejor defensa contra la suciedad producida por los pájaros es una acción combinada de rejillas exteriores y de un mantenimiento de las instalaciones. Pero esta protección no debe contradecir ni las instalaciones tradicionales, ni la manera de tocar, ni los posibles toques manuales.</p> <p>En consecuencia debieran instalarse rejillas, de acero inoxidable, a nivel exterior de las ventanas de la sala y retranquear hacia adentro los soportes de los ejes, llevándolos lo más posible hacia adentro, de manera que las campanas puedan voltear, sin llegar a tropezar con las protecciones.</p> <p>La actuación en las campanas de la terraza debe ser otra. Hay que renovar, de manera valiente, la estructura metálica de la que penden, de manera que no sea un conjunto vergonzoso y vergonzante de barras metálicas. Las campanas deben ser vistas, para ser oídas, y deben emplazarse en una estructura metálica (aunque con partes de madera aislantes) que complete y defina el perfil de la terraza. Sobre todo las dos campanas del reloj deben seguir sonando con sus mazas externas, fechadas en 1766, probablemente las más hermosas y trabajadas de las existentes en todas las Catedrales en España, y que durante siglos produjeron una sonoridad peculiar, ahora mal sustituida por unos electromazos. De modo especial estas tres campanas no pueden entrar a formar parte de los toques de las otras campanas, ya que tienen un cometido propio: las dos mayores para el reloj y la pequeña para los toques diarios de coro.</p> <p>Ante la imposibilidad de acceder al mecanismo del reloj no es posible valorarlo. De ese interés pudiera desprenderse o bien su funcionamiento, añadiendo un valor patrimonial al conjunto, o bien su ubicación en otro lugar de la Catedral para su exposición, dejando expedita la sala.</p> <p>Dado el gran tamaño de la estancia, y ante otra decisión, lo más correcto es conservar el reloj en sus condiciones actuales, esto es aparentemente protegido.</p>
