<b>Catálogo Nacional Monumentos Históricos</b>	
<b>Estado</b>	COMUNITAT VALENCIANA
<b>Municipio</b>	ALGEMESÍ
<b>Inmueble</b>	Ermita de Sant Onofre
<b>Dirección</b>	
<b>Coordenadas</b>	39.2395825 -0.5019598

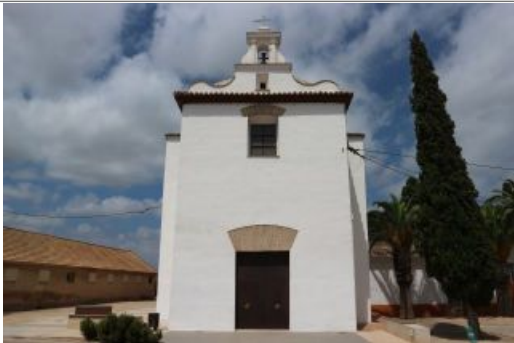
<b>Descripción</b>	La façana principal de l'ermita està coronada per un frontó de formes sinuoses al centre del qual trobem una espadanya. Aquesta té una finestra amb arc de mig punt i està emmarcada per unes pilastres toscanes i aletons laterals. Sobre aquesta hi ha un entaulament amb cornisa i un pinacle coronat per una creu amb una penella en forma de palma.
<b>Campanas y esquilas</b>	La campana possiblement es va fondre a mitjans del segle XVIII. És d'autor desconegut i porta per nom Maria Onofra.
<b>Toques actuales</b>	Es volteja manualment.
<b>Conservación</b>	L'estat de conservació de l'espadanya és bo i està pintada de blanc. La campana es troba també en bon estat de conservació, instal·lada a l'espadanya de l'ermita. Té una truja de fusta de perfil tradicional valencià i està dotada amb cigonyal per voltejar-la manualment. També disposa d'un batall lligat i reforçat amb cable de seguretat.
