Catálogo Nacional Monumentos Históricos	
Estado	COMUNITAT VALENCIANA
Municipio	BENIARJÓ
Inmueble	Parròquia de Sant Joan Baptista
Dirección	
Coordenadas	38.932284 -0.188018

Autores del registro	OSA MILLÁN, Sergio
Fecha del registro	27-12-2019

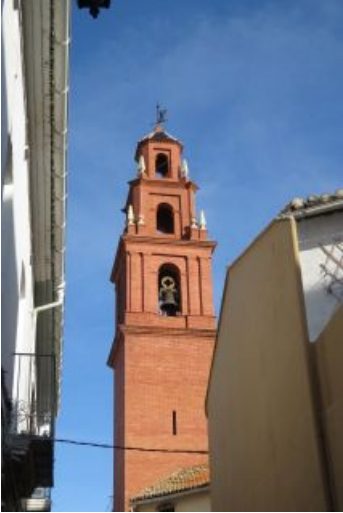
Descripción	<p>Torre-campanar construïda en tres cossos decrecents de estilitzada arquitectura, separats per cornises volades. La segona altura per a la sala de campanes, la tercera templet ornat amb pinàculs i boles i remat de cupulí.</p> <p>Campanar situat en un racó de la nau central de l'església, de planta quadrada i fàbrica de rajola amb tres cossos separats per cornises. Al segon, trobem quatre finestres al igual que a les plantes superiors. Decorat amb pinacles als angles del remat. El penell està decorat amb la figura de Sant Joan Baptista.</p> <p>A l'interior hi ha una escala que recorre el seu perímetre fins arribar a unes barres de ferro que permeten accedir a la sala de campanes. En aquest espai la volta és semiesfèrica.</p>
