| Catálogo Nacional Monumentos Históricos | |
| Municipio | JAÉN |
| Inmueble | Catedral de la Asunción de la Virgen |

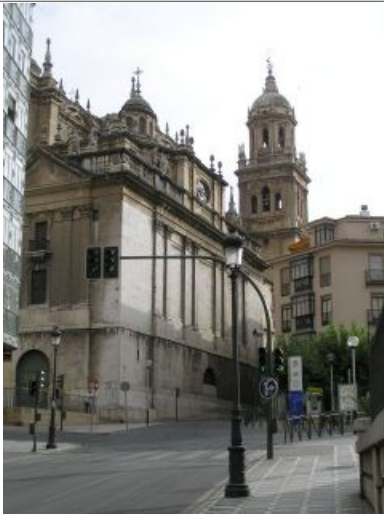
| Descripción | <p>Dos torres que se levantan lisas, sin adornos desde la base, miden 63 metros cada una. Al comenzar a destacarse del templo adquieren una gracia más singular por los doce huecos de su primer cuerpo, remarcado por una balaustrada, desde la que se levanta su segundo cuerpo en forma de octógono, en el que se abren otros ocho huecos, terminados también en arco de medio punto, encima del cual se asienta el casquete esférico, también de piedra, y sobre él la cruz de hierro.</p> <p>Las campanas se concentran en una torre, la torre oeste o de las campanas, mientras que la otra permanece vacía. Tanto en esta segunda torre como en alguno de los vanos de la torre de las campanas hay soporte de piedra o pedestales, que justamente fueron quitados en las ventanas con campanas.</p> |
