| Catálogo Nacional Monumentos Históricos | |
| Inmueble | Catedral de San Antolín |

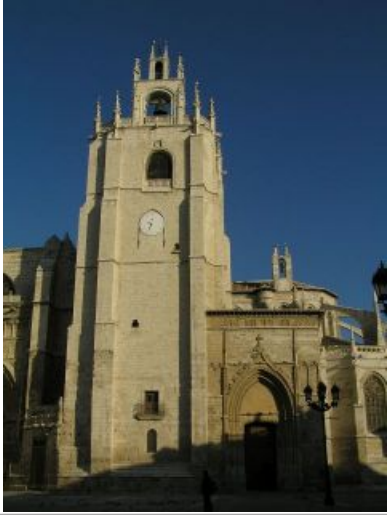
| Descripción | <p>Hay escasas referencias a la torre, a menudo negativas. Así SARTHOU CARRERES Catedrales de España (Su pasado y su presente) - Espasa-Calpe, S. A. - Madrid - 1946 f. 236 dice:</p> <p>Exteriormente, la torre resulta pesada con sus recios contrafuertes y sobriedad de ornamentación: es torre militar castellana bien distinta de las de otras catedrales de España. Parece sin terminar y rematada por espadaña sustentante de la gran campana horaria.</p> |
