| Catálogo Nacional Monumentos Históricos | |
| Inmueble | Parròquia de Sant Cristòfol de Benirrama |
| Nombre | Puríssima Concepció (1) |

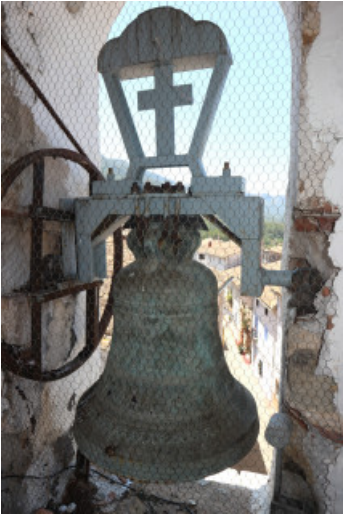
| Inscripciones, decoraciones | <p>La campana té diversos cordons al terç i una garlanda amb motius vegetals. Seguidament, al mig, hi ha una creu llatina, el monograma de Maria i aquesta inscripció amb l'advocació a la qual està dedicada, dividida per motius d'espai: "PURISIMA CONCEP- / CION". També al mig presenta la marca de fàbrica, element habitual a les campanes foses industrialment: "FUNDICION / DE / MANUEL ROSES VIDAL / HIJO DE M. ROSES SANTOS". Al mig també presenta diversos motius vegetals conformant una garlanda i una segona inscripció amb el nom del poble i la data de fosa: "BENIRRAMA 1943". El fet que figure el nom del poble està relacionat amb la destrucció de campanes durant la Guerra Civil (1936-1939), quan centenars de bronzes es retiraren dels campanars sense cap control ni inventari. Per no indicar les inscripcions el lloc d'origen, la majoria no es pogueren recuperar, per tant acabada la Guerra a les noves campanes es va afegir el nom del poble, per poder-les recuperar si es repetia aquesta situació. Al mig peu té altra garlanda.</p> |

| Conservación | L'estat de conservació del conjunt és regular i no respecta els valors tradicionals de la campana ni el seu ús. La truja de ferro és la mateixa que l'any 1994 però el cigonyal s'ha substituït per un motor d'impuls (que no es fa servir) i un electromall monofàsic ha substituït el trifàsic. A l'interior de la finestra s'ha instal·lat una xarxa que no permet la completa documentació de la campana ni el seu toc (ni automàtic ni manual) i que està fixada amb algeps, de forma que tampoc es pot retirar i reposar fàcilment. |

| Propuestas | Cal canviar la truja actual per la de fusta que es guarda al campanar, restaurant aquesta última i tractant-la convenientment. És imprescindible conservar el color roig almagra d'aquesta. Igualment cal replantejar la xarxa que tanca la finestra de la campana i canviar-la per altra abatible i fàcil d'obrir, tant per accedir a la campana com per a recuperar els seus usos tradicionals. |
