| Catálogo Nacional Monumentos Históricos | |
| Inmueble | Catedral de la Asunción de Nuestra Señora |
| Nombre | Santa Bárbara (1) |

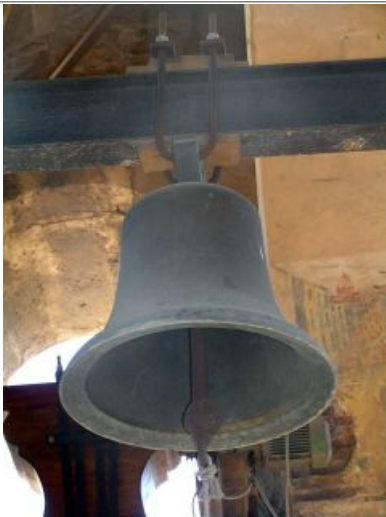
| Medidas | Diámetro 39 cm Borde 4 cm Altura 33 cm Peso aproximado 34 kg |

| Inscripciones, decoraciones | La campana, que carece de decoraciones y de cordones, tiene una triple inscripción. En el medio, a la parte de dentro, pone "SANTA BARBARA 1989 LOS AMIGOS DE LAS CAMPANAS HICIERON CONSTRUIR PARA LA CATEDRAL - BASILICA DE SEGORBE ESTA CAMPANA CON EL NOMBRE DE SU PATRONA. QUE SIEMPRE NOS AMPARE" En el medio pie, a la parte exterior, está la marca de fábrica, manuscrita e incisa: "A. Portilla me hizo / Gajano - Cantabria" donde A. se refiere a "Abel". En la parte interior hay una serie de iniciales, que corresponden a distintos miembros de la asociación: " # MCC # VAA # MSP # ATM # AIC # RMA # MTS # JRC # MPC # ANF # JCA # ATC # " Los nombres correspondientes son los siguientes: |
| Conservación | Procede también de la refundición de la antigua Inmaculada. En 2007 cuelga de una viga de hierro, que probablemente zuncha la torre. Se aísla con un material sintético, parecido a cuero de la estructura metálica. Badajo pega en su punto, dejando una marca muy amplia, en la campana que supera 2/3 del círculo. |

| Propuestas | Debe sustituirse, sin la menor duda, la viga metálica por otra de madera. La campana debe ser limpiada, por dentro y por fuera, para recuperar la sonoridad original, mediante chorro de arena húmeda. |
