<b>Catálogo Nacional Monumentos Históricos</b>	
<b>Estado</b>	COMUNITAT VALENCIANA
<b>Municipio</b>	TORRENT
<b>Inmueble</b>	Convent de dominiques de Betlem
<b>Dirección</b>	
<b>Ubicación</b>	Espadanya
<b>Nombre</b>	<b>Maria (1)</b>
<b>Medidas</b>	Diámetro 35 cm   Borde cm   Altura cm   Peso aproximado 25 kg
<b>Autor campana</b>	CASTAÑER, LLUÍS
<b>Año fundición</b>	1670

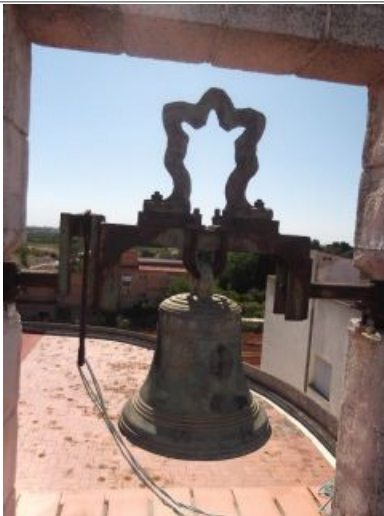
<b>Conservación</b>	<p>Roí, la campana es troba en un estat de total abandonament. Aquest fet ha provocat que estiga completament solta, amb el consegüent perill de caiguda (les anses penjen més d'un centímetre per baix d'una truja metàl·lica, cal dir, molt robellada). A més, la corda que uneix l'interessant batall de la campana (molt degradat) amb l'ansa batallera es troba en un estat de descomposició. Per totes aquestes raons, la campana no ha de ser tocada (ni molt menys voltejada) fins que no es solucionen tots aquestos problemes de conservació, tenint en compte a més el seu alt valor patrimonial. Per tal de pal·liar-los proposem una restauració íntegra de la campana, que tinga com a objectius els de optimitzar la seua conservació, recuperar els valors originals de l'instrument i sobretot recuperar el seu ús tradicional. La restauració consistiria en la substitució de la truja metàl·lica actual per una altra de fusta, de perfil valencià, proveïda amb cigonyal en el cas què la campana no vaja a mecanitzar-se; la neteja interior i exterior d'un bronze que en la actualitat acumula una gran quantitat de brutícia, per tal de recuperar-li el seu so original; la restauració o substitució (atenent a condicions de seguretat) del batall de la campana (antic), que en qualsevol cas ha de ser conservat; per últim, si és necessari per al seu ús regular, proposem que la campana siga mecanitzada solament amb un motor d'impulsos, un mecanisme que no sols reproduceix el vol tradicional en aquesta campana, sinó que a més permet el toc manual.</p>
