<b>Catálogo Nacional Monumentos Históricos</b>	
<b>Estado</b>	CASTILLA-LA MANCHA
<b>Municipio</b>	TOLEDO
<b>Inmueble</b>	Catedral Primada
<b>Dirección</b>	
<b>Ubicación</b>	Planta 1ª
<b>Nombre</b>	<b>Resurrección (1)</b>
<b>Medidas</b>	Diámetro 121 cm   Borde 13 cm   Altura 100 cm   Peso aproximado 1026 kg
<b>Autor campana</b>	ISLA, SANCHO DE
<b>Año fundición</b>	1545

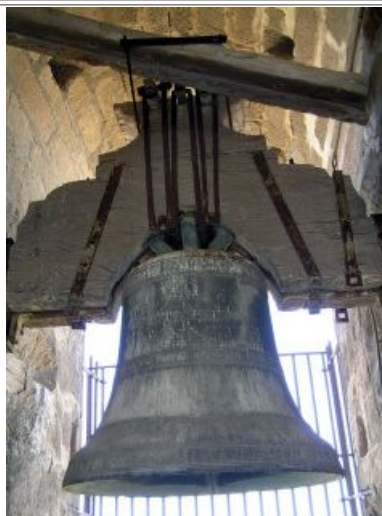
<p><b>Inscripciones, decoraciones</b></p>	<p>En la parte alta dice, en latín, y en epigrafía humanística "MENTEM # SANTAM # SPONTANEAM # HONOREM # DEO # ETPATRIE # ETLIBERATO" La frase está incompleta, y debieron escribirla "MENTEM SANCTAM SPONTANEAM HONOREM DEO ET PATRIA LIBERATIONEM" La expresión se encuentra en las campanas más antiguas utilizándose desde el siglo XIII hasta principios del XVI, y tiene un significado oscuro. Podría traducirse como DE MANERA PIADOSA, Y VOLUNTARIAMENTE, SUENO EN HONOR DE DIOS Y PARA LIBERAR MI PATRIA. Se dice que durante el entierro de Santa Águeda, apareció un joven desconocido, vestido con ropas de seda, que dejó junto a la tumba una placa de mármol con esta inscripción, que se muestra junto al busto de la santa, en la catedral de Catania. Según cuentan el volcán Etna hizo erupción un año después de la muerte de la Santa en el 250 y los pobladores de Catania pidieron su intervención logrando detener la lava a las puertas de la ciudad. Desde entonces es patrona de Catania y de toda Sicilia y de los alrededores del volcán e invocada para prevenir los daños del fuego, rayos y volcanes. Esta protección podría justificar la "liberación de la patria", que algunos han querido interpretar, sin ningún motivo, como una campana asociada a los levantamientos contra las invasiones. Se utiliza como antífona en las segundas vísperas de Santa Águeda. VORÁGINE, en la Leyenda Dorada, le da una traducción más poética, refiriéndose a la santa: "Alma santa, generosa, honor de Dios y liberadora de su patria".</p> <p>En el medio hay, a la parte de afuera, tres escudos de los que los dos inferiores están afectados, especialmente el más bajo, por la grieta que parte la campana. El superior es el escudo de Toledo, debajo está el escudo del Cardenal, y debajo, totalmente irreconocible, el del Canónigo Obrero.</p> <p>También en el medio, y a la parte interior, hay una cruz con pedestal, a cuyos lados pone "s ? pascua (cruz) Resurrecion ?" El texto está escrito con minúscula gótica, excepto la R, una bellísima capital humanista.</p> <p>En el medio pie pone "REINANDO ELENPERADOR <u>D</u> CARLOS IARCOBISPO <u>D</u> ONIVANTAVERAIOBRO DON<u>D</u>ILOPEZDEALA # ANODE MILL QVIS CVARENTE CINCO" con la particularidad que algunas D (indicadas con subrayado) están invertidas (es decir el palo a la derecha). Creemos que podemos interpretarlo, desarrollando las abreviaturas, REINANDO EL EMPERADOR DON CARLOS Y (SIENDO) ARZOBISPO DON JUAN TAVERA Y OBRERO DON DIEGO LOPEZ DE AYALA # AÑO DE 1545.</p> <p>El autor, no indicado en la campana, al menos aparentemente, ha sido aportado por Mercedes ALONSO MORALES en su monografía sobre las "Campanas de la Catedral de Toledo" (2005).</p> <p>De acuerdo con la propuesta de trabajo, incluimos esta campana entre las "góticas", pues utilizan la epigrafía minúscula gótica exclusivamente para el nombre de la campana, quizás la parte más significativa. No obstante el resto utiliza bellísima epigrafía humanista, así como las decoraciones, en aquello que deja entrever la espesa capa de suciedad que cubre la campana.</p>

<b>Conservación</b>	<p>La campana está rota, según parece, desde mitad del siglo XIX. No obstante es de agradecer la prudencia del Cabildo que ha permitido conservarla hasta la actualidad, lo que permitirá recuperarla, con la tecnología de restauración presente, en sus valores acústicos originales.</p> <p>(00) Gran grieta en forma de Y de 80 cm que afecta no solamente a la sonoridad de la campana sino a los tres escudos de Toledo, del Cardenal y otro irreconocible. La grieta fue recubierta de plomo o de estaño, en un intento de repararla, sin ningún resultado sonoro ni mecánico. Según RAMÓN PARRO (1857) la campana se rompió en 1855.</p> <p>Asa badajera postiza, fijada mediante dos taladros. Probablemente la badajera original, de la que quedan restos en la campana, se partió. Conserva trozos de la cuerda que fijaba el badajo. Ejes acodados. Las manchas de grasa del muro muestran que la campana fue muy utilizada. En el soporte de madera del lado izquierdo figura inciso "180"</p> <p>La campana está cubierta por una espesa capa de excrementos de aves que impide, en la parte interior, documentar completamente las inscripciones y decoraciones.</p> <p>Mal orientada (cruz hacia adentro).</p> <p>Existe la preinstalación eléctrica y el soporte para un electromazo, que no está instalado debido al estado acústico de la campana.</p>

<b>Protección</b>	<p>Protección genérica al encontrarse en un BIC declarado. No obstante debería incoarse expediente para declarar la campana y el yugo de madera Bien Mueble de Interés Cultural.</p>
<b>Propuestas</b>	<p>La campana debe ser soldada, por empresa especializada, para recuperar su sonoridad original. Antes de la soldadura la campana debe ser cuidadosamente documentada, en aquellas partes, decoraciones y textos que serán directamente afectados por la actuación. En consecuencia debe quitarse el plomo, incluso con calor, y tomar moldes, lo más fidedignos posible, del estado actual de los escudos.</p> <p>La campana será orientada como el resto, con la cruz hacia afuera.</p> <p>La campana debe ser limpiada, por dentro y por fuera, para recuperar la sonoridad original, mediante chorro de arena húmeda.</p> <p>No es improbable que la causa de la rotura fuera el tamaño excesivo del badajo. En consecuencia, y para preservarla, será necesario dotarla de un badajo de menores dimensiones de lo habitual (diámetro de la bola igual al punto de golpe).</p> <p>El yugo de madera tiene tanto interés cultural como la propia campana. En consecuencia debe ser mantenido en su integridad, sustituyendo exclusivamente aquellos elementos (cojinetes, algunas cuñas de los herrajes) que sean estrictamente necesarios por seguridad.</p> <p>La campana debe ser motorizada con un motor de impulsos que permita tanto el volteo en los dos sentidos (como ocurría con el toque mediante sogas) como la detención de la campana hacia arriba entre toque y toque. Este motor y su rueda correspondiente, así como un electromazo rápido, para los repiques y otras señales, se instalarán a las 09, de manera que a las 03, como ahora, se ponga tanto la palanca de volteo como la prolongación del yugo para posibles toques manuales.</p>
