Catálogo Nacional Monumentos Históricos	
Estado	CASTILLA-LA MANCHA
Municipio	TOLEDO
Inmueble	Catedral Primada
Dirección	
Ubicación	Planta 1ª
Nombre	San Eugenio, La Gorda (11)
Medidas	Diámetro 293 cm Borde 30 cm Altura 220 cm Peso aproximado 14564 kg
Autor campana	GARGOLLO, ALEJANDRO
Año fundición	1753

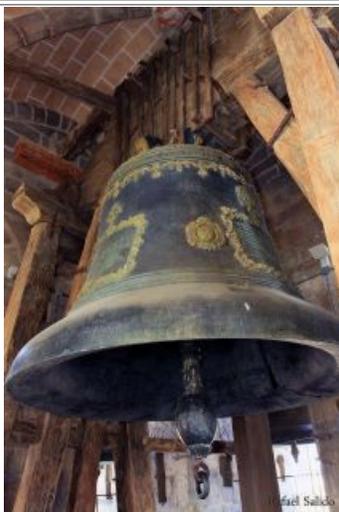
Conservación	<p>Gran grieta de 1.5 m limada para que no vibre. Sin embargo en la parte inferior, cercana al borde, hay insertados algunos tornillos modernos, quizás en un intento de unir en frío ambos lados de la rotura, tecnología aplicada para reparar, en alta mar, los motores de los barcos, que se empezó a aplicar en campanas, con resultados sonoros negativos.</p> <p>Está cubierta, por dentro y por fuera, de innumerables grafitos, entre los que destaca uno, relativamente reciente: "PESO 21488 / S. M. C. 18-9-98"</p> <p>En el suelo está el famoso badajo de bronce, fundido también por GARGOLLO que tiene escrito, en la parte superior "FRAN^{CO} / GONZA" ¿Corresponde a un visitante?</p> <p>La campana tiene el badajo de hierro inmovilizado en el centro mediante cuatro gruesos alambres diagonales. También está dotada de un mazo motorizado exterior, antiguo y de pequeñas dimensiones, parcialmente desmontado y por tanto fuera de uso.</p>

Y es que la campana debió de tener graves defectos de fabricación, como denotan un gran hueco, junto al extremo superior de la grieta, así como otro en la parte exterior de la campana, en el labio. La documentación señala que se cubrieron igualmente con estaño defectos producidos en las asas. Debemos recordar que la campana se funde a finales de diciembre, una época totalmente inusual para la fabricación ya que dependían en gran parte de los agentes atmosféricos (calor o frío, humedad, viento) para asegurar un perfecto acabado tanto en los aspectos formales (metal bien fundido, decoraciones bien perfiladas) como y sobre todo en las características acústicas (sonoridad, armonía de las distintas notas parciales de la campana). Es importante tener en cuenta desde el principio estos posibles defectos de fundición, antes de plantear una posible restauración.

Protección	<p>La instalación es original y debe ser conservada para proteger la sonoridad y otros valores culturales. Cualquier mecanización deberá conservar estas cualidades, reproducir los toques tradicionales y no impedir los toques manuales.</p>

Por supuesto restauración quiere decir recuperación de los valores originales de un elemento patrimonial. A nadie se le ocurriría refundir una custodia gótica de plata "para recuperar el metal" y hacer otra nueva, en caso de deterioro. El mismo principio debe aplicarse a las campanas: la refundición no es restauración sino un simple uso de metal para obra nueva, y en este caso como en todas las campanas históricas, debe descartarse.

La tecnología habitual de restauración en campanas rotas es la soldadura, en caliente. Incluso se ha realizado dentro de la sala de campanas, en casos excepcionales, como la "Petersglocke" antes citada, que fue soldada en la misma torre. Para ello hay que desmontar toda la estructura de madera, cerrar los vanos para evitar cualquier paso de viento, y calentar la campana, generalmente rodeándola por dentro y por fuera de carbón encendido (tecnología de LACHENMEYER de Alemania), poniéndola en un horno eléctrico de inducción (tecnología de BODET en Francia) o incluso rodeándola de resistencias eléctricas por dentro y por fuera (método EIJSBOUTS de Holanda). En cualquier caso se trata de calentar toda la masa a unos 700 u 800 grados, de manera que empieza a tomar un color rojizo, para poder soldar la parte afectada, aportando metal de la misma composición del bronce de la campana. Esto supone que los operarios, muy protegidos, trabajan a altísimas temperaturas, y deben evitar cualquier corriente de aire que quebraría la campana por multitud de sitios. Por el contrario, se deja enfriar la campana, y se vuelve a recocer, calentándola y enfriándola muy lentamente, una o dos veces, para que recupere su temple, es decir se convierta nuevamente en un objeto sonoro.
