Catálogo Nacional Monumentos Históricos	
Estado	CASTILLA Y LEÓN
Municipio	BURGO DE OSMA - CIUDAD DE OSMA
Inmueble	Catedral de la Asunción
Dirección	
Ubicación	sala baja de campanas
Nombre	La Asunción y San Pedro (10)
Medidas	Diámetro 168 cm Borde 15 cm Altura 125 cm Peso aproximado 2745 kg
Autor campana	MENEZO, RAMON Y HERMANOS
Año fundición	1908

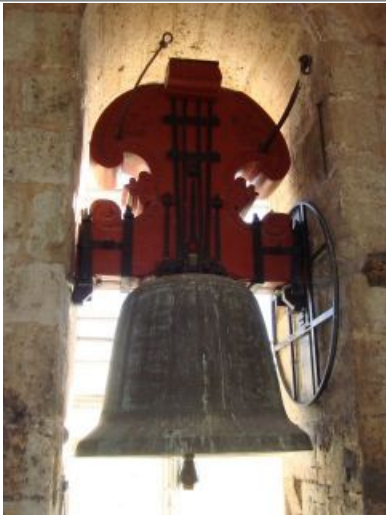
Inscripciones, decoraciones	<p>La campana lleva breves inscripciones, para su tamaño. En la parte alta dice "DEDICADA A LA ASUNCION Y SAN PEDRO".</p> <p>En el medio hay, en la parte de afuera, una gran cruz con pedestal, formado por quince imágenes de María, de la Coronación como Reina de Cielos y Tierra, en las que pone "STA MARIA" que se puede interpretar como SANTA MARÍA.</p> <p>En la parte de adentro hay una custodia a la que adoran dos ángeles, en cuyo ostensorio pone, al revés, el anagrama de Jesús: "SHJ", que procede del griego IHS, en completo IHSUS, es decir JESÚS, a cuyos pies pone "STA BARBARA". Debajo está la fecha y otras indicaciones, también con algunos errores: "AÑO 1908 SIENDO OBISPO DE OSMA EL Y LUSTRISIMO Y REVERENTISIMO SEÑOR DON JOSE MARIA GARCIA ESCUDERO Y FABRIQUERO DE ESTA SANTA CATEDRAL D. DONATO LAZARO ALTALAREA" entendiendo que debieron escribir AÑO 1908. SIENDO OBISPO DE OSMA EL ILUSTRÍSIMO Y REVERENDÍSIMO SEÑOR DON JOSÉ MARÍA GARCÍA ESCUDERO Y FABRIQUERO DE ESTA SANTA CATEDRAL DON DONATO LÁZARO ALTALAREA.</p> <p>Debajo figuran los autores de la campana: "RAMON MENEZO Y HERMANOS ME FUNDIERON"</p>

Toques actuales	<p>Toque mediante electromazo.</p> <p>Tiene también una cadena que tira del badajo y lo deja a unos 10 cm de la boca, con una cuerda que sirve para tirar a distancia, sin esfuerzo. Para que la cadena no roce la piedra (y anteriormente para que la piedra no rompa la cuerda) hay una madera clavada en el bisel del arco; probablemente puesta desde antiguo.</p>
Conservación	<p>Tiene algunos defectos de fundición, conservando tierra del molde en algunas decoraciones.</p> <p>El yugo de madera tiene, por dentro, a la izquierda, los símbolos de San Pedro (las llaves) mientras que a la derecha pone "S.^N P.^O", que se puede interpretar como SAN PEDRO.</p> <p>El electromazo está desconectado.</p> <p>Mazo motorizado pega alto.</p> <p>En su interior hay diversos grafitos realizados con almagra, algunos de grandes dimensiones. Entre ellos "3 - 5 - 1.929" "I NA OTIN" "Agustina" "METRIO" "...Año 1.929".</p> <p>El yugo de la campana es tan grande que picaron, de mala manera, parte del pretil de la ventana, para que pasase. Esto, junto con la barra para dejarla invertida muestra, al menos, que la campana se quedaba hacia arriba entre toque y toque.</p>

Protección	<p>Protección genérica al encontrarse en un BIC declarado. No obstante debería incoarse expediente para incluir la campana y el yugo de madera en el Inventario General de Bienes Muebles debido al interés del conjunto.</p>
Propuestas	<p>La campana debe ser limpiada, por dentro y por fuera, para recuperar la sonoridad original.</p> <p>Debe restaurarse el yugo de madera, de extraordinario interés, manteniendo en la medida de lo posible todas sus partes (excepto los cojinetes de bronce) y con el límite de la seguridad del conjunto. Las partes sustituidas deberán tener la misma forma y función de las existentes.</p> <p>Debe dotarse de un motor de impulsos, para el balanceo y el volteo, que no impida el toque manual. Asimismo se dotará de un electromazo exterior, ubicado también al lado del muro, que permita realizar repiques y no impida el toque manual.</p> <p>Se mantendrá las palancas de hierro, que podrán utilizarse para toques manuales.</p>
