<b>Catálogo Nacional Monumentos Históricos</b>	
<b>Estado</b>	OAXACA
<b>Municipio</b>	OAXACA DE JUÁREZ
<b>Inmueble</b>	Exconvento de Santa Catalina de Siena - Hotel Quinta Real
<b>Dirección</b>	
<b>Coordenadas</b>	17.0640122 -96.7228973

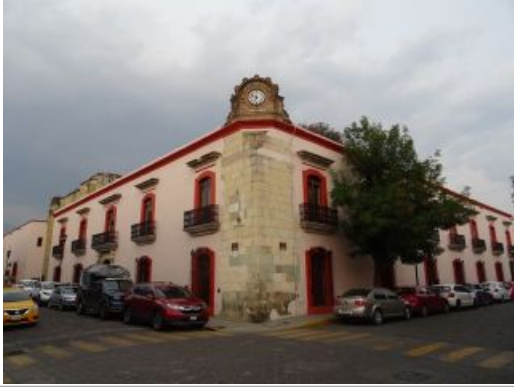
<b>Descripción</b>	El antiguo monasterio de Santa Catalina de Siena, tras las leyes de Reforma pasó a ser Palacio Municipal o Juzgados entre otros usos. En la actualidad es un hotel de exquisita y extraordinaria calidad y servicio.
<b>Campanas y esquilas</b>	Hay una campana, moderna, en la antigua espadaña, con tres cintas de los colores patrios, colgadas del badajo. Aprantamente esta campana suena pocas veces. Hay además tres timbres de bronce, anepígrafos, que tocan de día y de noche cuartos y horas. Se trata, a nuestro conocimiento, del único reloj en funcionamiento de Oaxaca, lo que aumenta aún más el extraordinario valor del mismo.
<b>Toques actuales</b>

<b><a href="#">Reloj mecánico (1)</a></b>	<b>Existente En marcha</b>
<b>Fecha construcción</b>	
<b>Descripción</b>	Reloj en funcionamiento, toca los cuartos con los dos timbres pequeños y las horas con repetición con el mayor. Remontaje manual cada dos días. Es uno de los elementos patrimoniales más destacados del actual hotel, tanto por estar en funcionamiento como por ser de remontaje manual.
