<b>Catálogo Nacional Monumentos Históricos</b>	
<b>Estado</b>	COMUNITAT VALENCIANA
<b>Municipio</b>	ESTUBENY
<b>Inmueble</b>	Parròquia de Sant Onofre
<b>Dirección</b>	
<b>Coordenadas</b>	39.0169761 -0.6236735

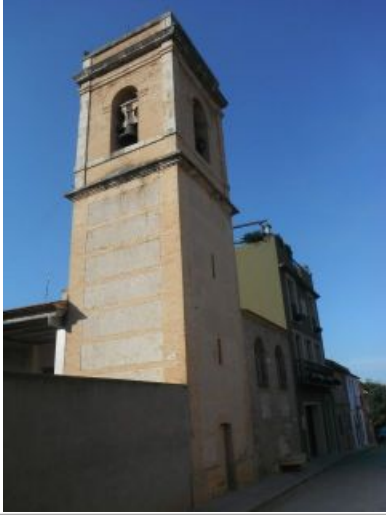
<b>Descripción</b>	<p>Senzilla edificació de tan sol dos altures, amb sala de campanes en la terminació de traça simple en quatre vans.</p> <p>Està situat a la part posterior del temple, segurament a causa del desnivell existent entre la façana principal i posterior de l'església, per aprofitar la altitud més gran d'aquesta segona. És de planta quadrada i té dos cossos. El primer alterna la rajola als angles i franges intermèdies amb la maçoneria que està enlluïda. A un lateral trobem una porta d'accés, diverses finestres estretes i un rellotge solar. També hi ha una porta per dins del temple parroquial que permet l'accés a la torre. A l'interior presenta una escala que arriba fins a la sala de les campanes. El segon cos presenta quatre finestres amb arc de mig punt. L'exterior és simple i sobre una cornisa que el separa de cos anterior disposa unes pilastres toscanes a l'aresta. Sobre aquestes hi ha un entaulament. Pilastres, cornises i l'entaulament són de pedra treballada, mentre que la resta del mur i arcs de les finestres són de rajola. El campanar està rematat per una balustrada que combina els carreus amb la rajola.</p>
