| Catálogo Nacional Monumentos Históricos | |
| Municipio | XERESA |
| Inmueble | Parròquia de Sant Antoni de Padua |

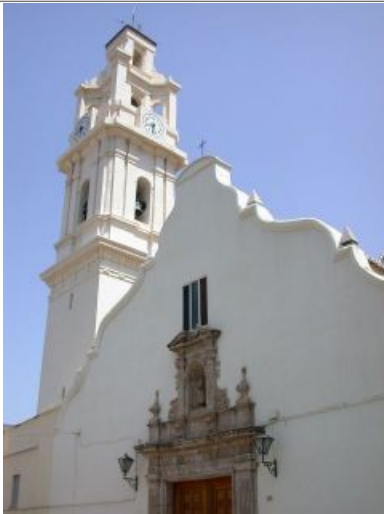
| Descripción | <p>Edifici neoclàssic de quatre altures segons el tipus de la regió, amb sala de campanes en el segon cos, tercer en estructures angulars i remat. A l'exterior, el primer cos té un entaulament i cornisa que el separa del segon. Aquest té un podi que està reculat i presenta pilastres toscanes, agrupades de dos en dos i ubicades de forma que emmarquen les finestres de les campanes. El remat està delimitat per un mur que conté, a cadascuna de les cares, una mostra o esfera del rellotge. El remat té dos altures amb una finestra a cada lateral, arcs en diagonal amb pinacles al primer i aletons al segon. El remat és senzill, de tipus piramidal. La torre té una escala interior d'obra amb barana de ferro que permet l'accés a la sala de les campanes. Aquest espai està cobert amb volta semiesfèrica i a un dels laterals hi ha una escala metàl·lica per accedir fins a la part superior del campanar.</p> |
| Conservación | <p>L'estat de conservació de la torre és bo. Les tres campanes litúrgiques estan situades a tres de les finestres del segon cos amb truja de ferro de la foneria Manclús, model antic. Estan mecanitzades amb motor de vol continu i electromalls trifàsics. Les tres disposen de batall lligat i dotat amb cable de seguretat. Per altra banda, al centre del remat estan situades les campanes horàries, mecanitzades amb electromalls monofàsics tot i que es conserven les antigues maces horàries.</p> |

| Propuestas | La instal·lació actual no afavoreix la conservació de les campanes litúrgiques ni té cap vinculació amb la tradició local, per tant devia ser restaurat el conjunt. Les campanes s'han de baixar del campanar per netejar-les per dins i per fora, canviant les truges de ferro per altres de fusta de perfil tradicional local. Els motors de vol continu i electromalls s'han de canviar per altres d'impuls (motors) i electromalls monofàsics, que permeten el toc manual i imiten la forma tradicional de tocar. |
