<b>Catálogo Nacional Monumentos Históricos</b>	
<b>Estado</b>	COMUNITAT VALENCIANA
<b>Municipio</b>	PALMERA
<b>Inmueble</b>	Parròquia de la Puríssima Concepció
<b>Dirección</b>	
<b>Coordenadas</b>	38.94174 -0.15242

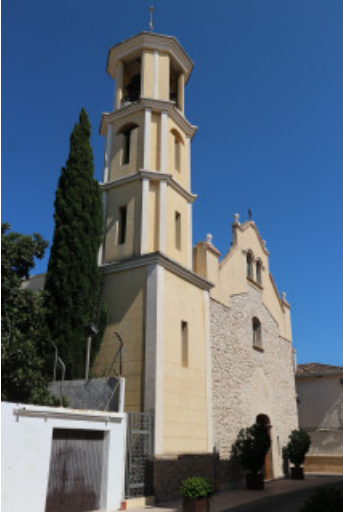
<b>Descripción</b>	<p>Moderna construcció de quatre cossos. Té un primer cos de planta quadrada amb unes pilastres llises als angles i una cornisa. Sobre aquest hi ha dos cossos iguals, amb finestres rectangulars i pilastres als angles, així com cornises per separar cada cos. La planta ja és octogonal, com també ho és la del tercer dos. En aquest nivell desapareixen quatre murs per deixar espai per a les campanes i està coronat per una prominent cornisa amb teulada octogonal. La torre presenta una escala interior metàl·lica que permet accedir fins a la sala de les campanes.</p> <p>Per altra banda, es conserva l'antiga espadanya. Aquesta corona la façana principal de l'església i presenta dos finestres situades a la mateixa altura i simètriques. Tenen unes motllures a l'altura de la imposta i un frontó triangular amb creu.</p>

<b>Toques actuales</b>	Les campanes es voltegen automàticament i les tres grans també repiquen de forma automàtica.
<b>Conservación</b>	L'estat de conservació de la torre és bo. L'espadanya ha perdut la seua funció i a les finestres de les campanes hi han col·locats uns vitralls. Les quatre campanes estan instal·lades amb truges que combinen les formes de les de ferro i els capçals de fusta. D'aquestes, dos tenen batalls amb un sistema de fixació rígida del batall, mentre que el de la gran i el de la xicoteta estan lligats i reforçats amb cable de seguretat.
<b>Protección</b>	El temple té la condició de Bé de Rellevància Local segons la Disposició Addicional Quinta de la Llei 5/2007, de 9 de febrer, de la Generalitat, de modificació de la Llei 4/1998, d'11 de juny, del Patrimoni Cultural Valencià (DOCV Núm. 5.449 / 13.02.2007). En conseqüència les intervencions en les campanes han de ser comunicades a la Direcció General de Cultura adjuntant el projecte prèviament a l'inici dels treballs.

<b>Propuestas</b>	Cal canviar els dos batalls de fixació rígida per altres lligats i amb un reforç que realment evite la seua caiguda en cas de trencament i les quatre truges actuals per altres completament de fusta i de perfil tradicional valencià, així com fabricar un conjunt de ferratges que asseguren l'estabilitat del conjunt.
<b>Autores del registro</b>	ALEPUZ CHELET, Joan; OSA MILLÁN, Sergio
<b>Fecha del registro</b>	04-07-2020
