Catálogo Nacional Monumentos Históricos	
Estado	COMUNITAT VALENCIANA
Municipio	EL PINÓS
Inmueble	Ermita de Sant Josep de Culebrón
Dirección	
Coordenadas	38.42122 -0.99346

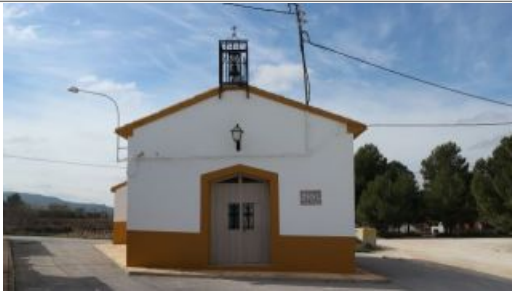
Descripción	L'ermita té una espadanya metàl·lica, situada a la part més alta de la façana principal. Aquesta és de forma cúbica i està compartimentada per diverses barres de ferro, algunes amb decoracions. El remat és simple i té uns aletons de metall amb creu central.
Campanas y esquilas	Té una campana, dedicada a Crist Rei.No apareix cap marca o nom del fonedor, no obstant això es podria atribuir a Enrique Costa de Yecla pels paral·lelismes amb altres campanes seues.
Toques actuales	La campana es volteja automàticament.
Conservación	L'estat de conservació de l'espadanya és bo. La campana es troba en regular estat de conservació, instal·lada a l'espadanya de l'ermita. Compta amb truja de ferro i motor de vol continu. També té batall, que no està reforçat amb cable de seguretat.

Protección	El temple té la condició de Bé de Rellevància Local segons la Disposició Addicional Quinta de la Llei 5/2007, de 9 de febrer, de la Generalitat, de modificació de la Llei 4/1998, d'11 de juny, del Patrimoni Cultural Valencià (DOCV Núm. 5.449 / 13.02.2007). En conseqüència les intervencions en les campanes han de ser comunicades a la Direcció General de Cultura adjuntant el projecte prèviament a l'inici dels treballs.
Propuestas	L'estat actual no reproduceix la tradició local ni permet el toc manual de la campana, per tant seria recomanable procedir a la seua restauració, baixant la campana de l'espadanya per netejar-la per dins i fora. La truja actual es deu canviar per altra de fusta i el motor per un d'impuls.
Autores del registro	ALEPUZ CHELET, Joan
Fecha del registro	26-02-2021
