<b>Catálogo Nacional Monumentos Históricos</b>	
<b>Estado</b>	COMUNITAT VALENCIANA
<b>Municipio</b>	CALP
<b>Inmueble</b>	Parròquia de la Mare de Déu de les Neus
<b>Dirección</b>	
<b>Coordenadas</b>	38.6475342 0.0444059

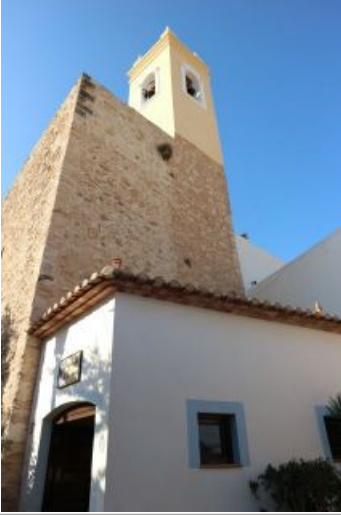
<b>Descripción</b>	<p>El campanar està situat a la part posterior de l'antic temple parroquial, pegat a les antigues muralles. La base on se situa la torre està integrada dins d'aquestes i és de maçoneria. Sols destaca respecte del volum de l'església el cos de les campanes, que és de planta quadrada i té quatre finestres (una a cada lateral) emmarcades per unes motlures. A l'exterior, unes senzilles motlures separen aquest cos del terrat que està delimitat per una balustrada amb pinacles als angles.</p> <p>L'accés al campanar és pel terrat de l'església nova que connecta directament amb la base del cos de les campanes. Una escala que recorre el seu perímetre interior permet accedir fins a la sala de les campanes.</p>
