Catálogo Nacional Monumentos Históricos	
Estado	COMUNITAT VALENCIANA
Municipio	LA VILA JOIOSA
Inmueble	Parròquia de Sant Antoni Abat - L'Ermita
Dirección	
Coordenadas	38.5218814 -0.2413405

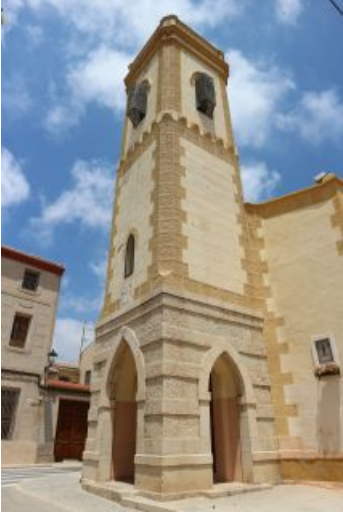
Descripción	<p>El campanar és un afegit al temple i està situat davant de la façana principal d'aquest. Té un primer nivell que serveix de pòrtic d'entrada a l'església i per aquest motiu presenta tres arcs de mig punt a tres de les cares per permetre l'accés a l'església. Aquest pòrtic està recobert amb pedra a l'exterior amb un aspecte rústic. El primer cos de la torre està pintat amb una imitació de sillars de pedra i dos colors. Els dels angles imiten l'aspecte rústic i rugós. Té una franja amb decoracions semblants a les puntes de diamant que el separen del segon cos. Aquest presenta quatre finestres, una a cada costat, amb arc apuntat i emmarcat per unes motllures exteriors. Les finestres estan tapades per unes reixes exteriors que permeten el volteig de les campanes. La decoració exterior és semblant al del primer cos i hi ha un entaulament a la part superior. El terrat està delimitat per una balustrada.</p> <p>La ubicació del campanar fa que l'accés a la torre es realitze pel cor alt que se situa als peus de l'església. Presenta una escala que recorre el seu perímetre interior fins a arribar a la sala de les campanes. Aquest espai està recobert per una volta semiesfèrica.</p>

Conservación	L'estat de conservació del campanar és bo i està pintat a l'exterior. Les tres campanes estan instal·lades a les finestres del segon cos de la torre. Presenten truges de ferro i motors de vol continu (menys el de la més xicoteta que és d'impuls), així com batalls lligats. Les dos grans, a més, estan mecanitzades amb electromall.
Protección	El temple té la condició de Bé de Rellevància Local segons la Disposició Addicional Quinta de la Llei 5/2007, de 9 de febrer, de la Generalitat, de modificació de la Llei 4/1998, d'11 de juny, del Patrimoni Cultural Valencià (DOCV Núm. 5.449 / 13.02.2007). En conseqüència les intervencions en les campanes han de ser comunicades a la Direcció General de Cultura adjuntant el projecte prèviament a l'inici dels treballs.
Propuestas	La instal·lació actual no afavoreix la conservació de les campanes ni té cap vinculació amb la tradició local, per tant devia ser restaurat el conjunt. Les campanes s'han de baixar del campanar per netejar-les per dins i per fora, canviant les truges de ferro per altres de fusta de perfil tradicional local. Els motors s'han de canviar per altres d'impuls que permeten el toc manual i imiten la forma tradicional de tocar.
