<b>Catálogo Nacional Monumentos Históricos</b>	
<b>Estado</b>	COMUNIDAD DE MADRID
<b>Municipio</b>	VILLACONEJOS
<b>Inmueble</b>	Parroquia de San Nicolás de Bari
<b>Dirección</b>	
<b>Coordenadas</b>	40.1038111 -3.485758

## Campanas actuales

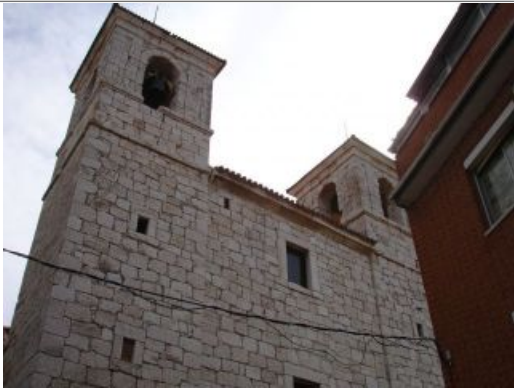
<b>Descripción</b>	El templo presenta dos esbeltas torres dispuestas a los pies. Mantienen el mismo tipo de fábrica que el resto del edificio. Presentan un cuerpo y el de campanas en el que se abren arcos de medio punto en cada uno de sus frentes. Se rematan con tejados a cuatro aguas. (Información de <a href="#">Wikipedia</a> )
<b>Campanas y esquilas</b>	
<b>Toques actuales</b>	
<b>Conservación</b>	
<b>Protección</b>	
<b>Propuestas</b>	
<b>Autores del registro</b>	
<b>Fecha del registro</b>
