Catálogo Nacional Monumentos Históricos	
Estado	COMUNITAT VALENCIANA
Municipio	SENIJA
Inmueble	Parròquia de Santa Caterina
Dirección	
Coordenadas	38.7283138 0.0395872

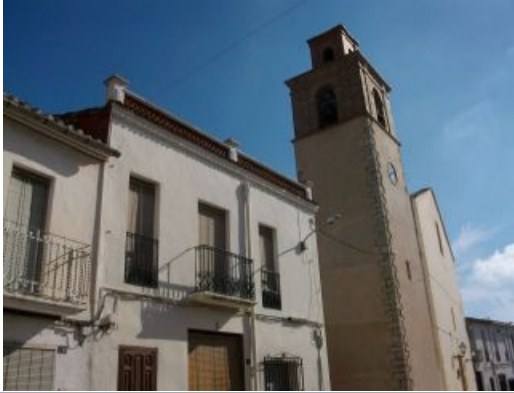
Descripción	<p>Torre de planta quadrada i tres cossos, situada a un lateral de la façana principal de l'església parroquial. El primer tram combina el mur enlluït amb els carreus als angles i al mur que coincideix amb la façana principal de l'església hi ha diverses finestres i l'esfera o mostra del rellotge. El segon cos és de rajola i presenta quatre finestres amb arc de mig punt. Als laterals d'aquestes hi ha pilastres toscanes (dos per cada cara) i sobre elles un senzill entaulament amb cornisa. El tercer cos també és de rajola i repeteix les quatre finestres amb les pilastres i cornisa. El campanar presenta una escala que recorre el seu perímetre interior fins a arribar a la sala de les campanes, espai que presenta una coberta plana i escala al centre per accedir fins al tercer cos.</p>

Campanas y esquilas	<p>Les quatre campanes estan situades al segon cos de la torre. La xicoteta és de l'any 1942 i està dedicada a la Immaculada Concepció. Va ser fosa als tallers de Manuel Roses Vidal del Grau de València. En 1949 la foneria de Salvador Manclús, successora de l'anterior, va refondre la campana dedicada a Santa Caterina (la tercera del joc). Les dos campanes grans són de la foneria càntabra Hermanos Portilla. La mitjana està dedicada a la Mare de Déu dels Desemparats i és de 1991, mentre que la major és de l'any 1992 i està dedicada a la Santa Creu.</p>
Toques actuales	<p>Repic i volteig automàtic de les campanes.</p>
Conservación	<p>L'estat de conservació del campanar és bo, tant a l'exterior com a l'interior. Les quatre campanes disposen de les truges de ferro de la foneria Portilla i estan mecanitzades amb motors de vol continu i electromalls. Disposen de batalls lligats i sols els de les dos xicotetes presenten cable de seguretat. Les dos campanes grans tenen batall de canya de fusta.</p>

Propuestas	La instal·lació actual no afavoreix la conservació de les campanes ni té cap vinculació amb la tradició local, per tant devia ser restaurat el conjunt. Les campanes s'han de baixar del campanar per netejar-les per dins i per fora, canviant les truges de ferro per altres de fusta de perfil tradicional local. Els motors s'han de canviar per altres d'impuls que permeten el toc manual i imiten la forma tradicional de tocar.
Autores del registro	ALEPUZ CHELET, Joan
Fecha del registro	26-08-2020
