Catálogo Nacional Monumentos Históricos	
Estado	ARAGÓN
Municipio	VILLARLUENGO
Inmueble	Ermita de San Cristóbal
Dirección	
Coordenadas	40.6537512 -0.5373134

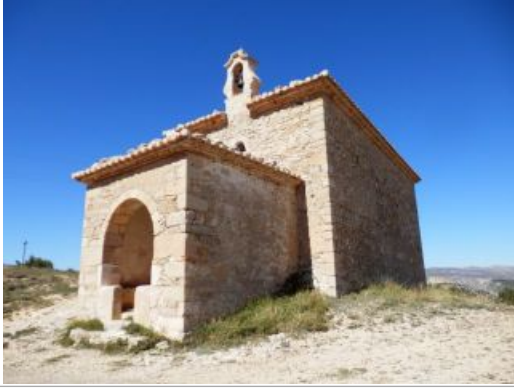
Descripción	La espadaña se encuentra ubicada en la parte más alta de la fachada principal de la ermita. Cuenta con un vano, con arco de medio punto y un aletón en cada lateral. Dispone de una sencilla cornisa. La espadaña es toda ella de sillería.
Campanas y esquilas	Cuenta con una campana dedicada a San Cristóbal. Aunque dispone con la marca de fábrica "ROSES CASTELLON", nos encontramos ante un bronce fundido por la casa Roses de Atzeneta d'Albaida (Valencia) por encargo de la empresa de artículos Religiosos Roses de Castellón de la Plana. La ubicación de la campana no nos permite ver el año de fundición, aunque parece adecuado situarla entorno a 1960.
Toques actuales	Conserva los usos tradicionales.
Conservación	El estado de conservación de la espadaña es adecuado, por contra el de la campana es regular. Está instalada en la espadaña con yugo de hierro. Cuenta con cigüeñal y badajo atado. Dispone de una capa de óxido, causado por la oxidación del yugo de hierro. Cuenta con un cigüeñal para bandear desde el interior del templo.

Protección	BIC declarado.
Propuestas	La campana debe ser restaurada con la finalidad de cambiar el yugo de hierro por otro de madera, de perfil tradicional local. El badajo se debe reforzar con un cable de seguridad.
Autores del registro	ALEPUZ CHELET, Joan; RUIZ i ENGRA, Toni; SARRIÓ ANDRÉS, Pau
Fecha del registro	20-09-2015
