Catálogo Nacional Monumentos Históricos	
Estado	COMUNITAT VALENCIANA
Municipio	TORRENT
Inmueble	Parròquia de Sant Josep
Dirección	
Coordenadas	39.433407 -0.470220

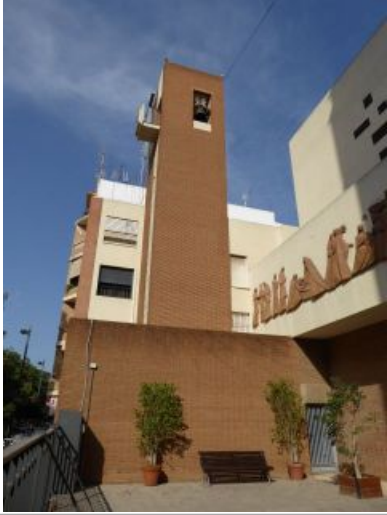
Descripción	<p>El 1968 l'arquitecte racionalista Carlos Soria va projectar un campanar adequat a l'urbanisme sobre el qual despuntava. Soria dissenya un campanar exempt a la nau de l'església, en què la rajola vista es combina amb els paraments de morter i una gelosia, que articula la façana de la torre i il·lumina l'accés a la sala de campanes. L'estança és planificada, sense dubte, preveient la immediata automatització de les campanes. De fet, la sala no és sinó una balconada angosta entorn a l'ampla boca de l'escala. Al seu torn, el campanar compta amb quatre portals: tres ocupats per campanes i un quart, l'orientat cap a l'avinguda, que dona accés a una balconada, en què a la dècada de 1990 va instal·lar-se una mostra horària.</p>

Conservación	<p>El campanar es troba en un bon estat de conservació, més enllà de la brutícia que el pas del temps –i alguna actuació poc afortunada– han deixat en ell.</p>
